Einschätzung von Durchlass-Bauwerken und Gefährdung des Fischotters

Aufnahme Nummer: 2540-007 Aufnahme-Datum: 12.03.2009

Gewässername: Hofseezufluß
Lage: östlich Satow
Straße: K 27
Kreisstraße
Totfunde: 0

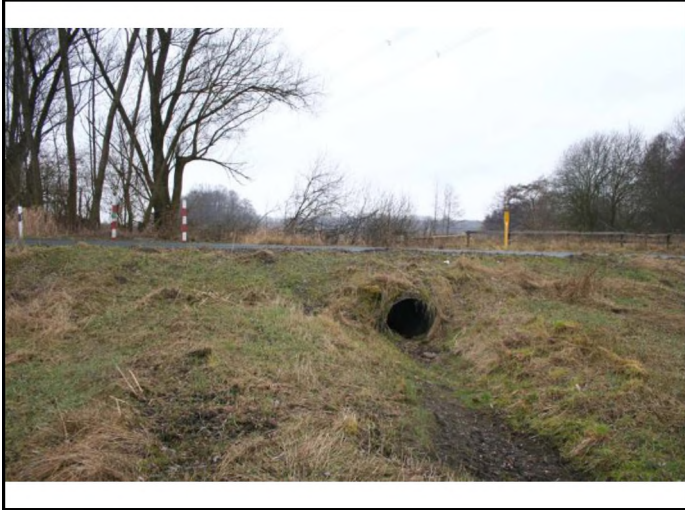
Nr.: 2540-007_001_he.JPG

Bedeutung im Habitatverbund: hoch
Verkehrsdichte: gering
Brückenindex: 0,043
Durchlass-Tauglichkeit: wenig geeignet

"Trockenröhre passierbar erhalten"
