# Einschätzung von Durchlass-Bauwerken und Gefährdung des Fischotters

Aufnahme Nummer: 2540-008

Aufnahme-Datum: 14.03.2009

Gewässername: k.A.  
Lage: zwischen Laschendorf und Untergöhren  
Straße: Dorfverbindung  
sonstige Straße  
Todfunde: 0

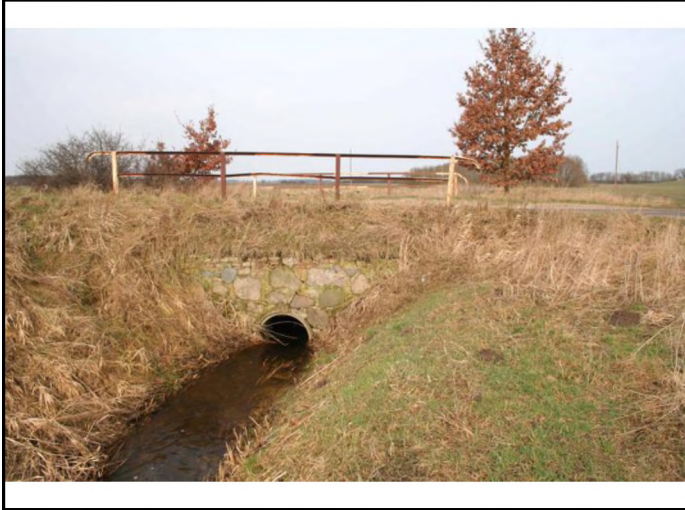
Nr.: 2540-008\_001\_he.JPG

Bedeutung im Habitatverbund: hoch  
Verkehrsdichte: sehr gering  
Brückenindex: 0,053  
Durchlass-Tauglichkeit: unpassierbar

"Durchlaß und Straße alt, bei Erneuerung DL erneuern als KDL mit einseitiger Berme; Bedeutung im Biotopverbund"
