Einschätzung von Durchlass-Bauwerken und Gefährdung des Fischotters

Aufnahme Nummer: 2540-009

Aufnahme-Datum: 14.03.2009

Gewässername: k.A.
Lage: südöstlich Penkow
Straße: B 192
Bundesstraße
Totfunde: 0

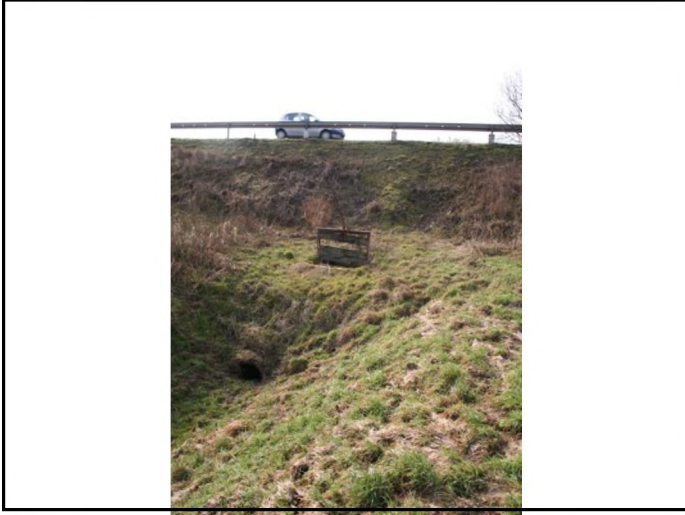
Nr.: 2540-009_001_he.JPG

Brückentyp: Rohrdurchlass
Durchlaß Durchmesser: 0,8

Bedeutung im Habitatverbund: hoch
Verkehrsdichte: hoch
Brückenindex: 0
Durchlass-Tauglichkeit: unpassierbar

"Durchlaß entschlammen und als Trockendurchlaß erhalten"
