# Einschätzung von Durchlass-Bauwerken und Gefährdung des Fischotters

Aufnahme Nummer: 2540-010

Aufnahme-Datum: 14.03.2009

Gewässername: k.A.  
Lage: unmittelbar nördlich Grüssow  
Straße: L 206  
Landesstraße  
Totfunde: 0

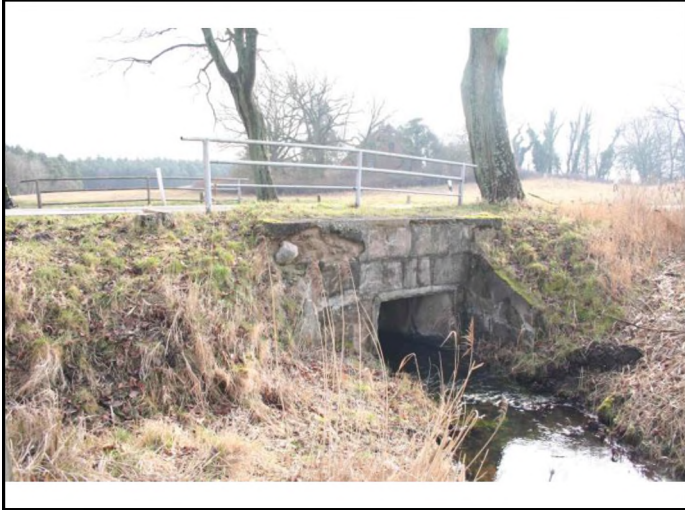
Nr.: 2540-010\_001\_he.JPG

Bedeutung im Habitatverbund: mittel  
Verkehrsdichte: sehr gering  
Brückenindex: 0,18  
Durchlass-Tauglichkeit: bedingt geeignet

"Durchlaß recht alt und brüchig, bei notwendiger Erneuerung KDL mit einseitiger Berme"

Trennung Wehr Durchlass	<input type="checkbox"/>	keine notwendig	<input type="checkbox"/>
Installation oberhalb Wehr	<input type="checkbox"/>	Markierstruktur Steinsch	<input checked="" type="checkbox"/>
Installation unterhalb Wehr	<input type="checkbox"/>	Markierstruktur Ufersubstrat	<input checked="" type="checkbox"/>
Entfernung Rechen	<input type="checkbox"/>	Markierstruktur Laufbohle fest	<input type="checkbox"/>
Entfernung sonstige Hindernisse	<input type="checkbox"/>	Markierstruktur Laufbohle schwimmend	<input type="checkbox"/>
Kastendurchlass/Maul eins. Berme	<input type="checkbox"/>	Markierstruktur Podest	<input type="checkbox"/>
Kastendurchlass/Maul beids. Berme	<input type="checkbox"/>	Verrohrung öffnen	<input type="checkbox"/>
Markierstruktur einseitig	<input checked="" type="checkbox"/>	Leit-/Schutzzäune notwendig	<input type="checkbox"/>
Markierstruktur beidseitig	<input type="checkbox"/>	Leitstrukturen/ -senken einrichten	<input type="checkbox"/>
