Einschätzung von Durchlass-Bauwerken und Gefährdung des Fischotters

Aufnahme Nummer: 2540-012

Aufnahme-Datum: 14.03.2009

Gewässername: k.A.
Lage: westlich Woldzegarten
Straße: K 28
Kreisstraße
Todfunde: 0

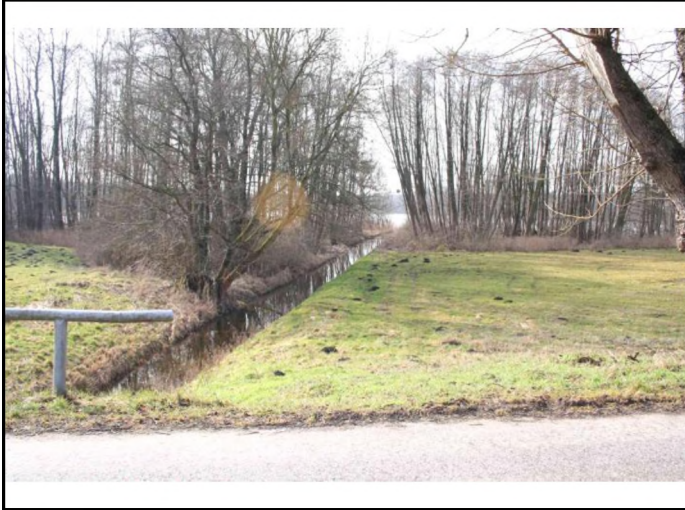
Nr.: 2540-012_001_he.JPG

"Durchlaß und Sockel marode, bei notwendiger Erneuerung Trennen von Schieber/Wehr vom DL sowie KDL mit einseitiger Berme."
