# Einschätzung von Durchlass-Bauwerken und Gefährdung des Fischotters

Aufnahme Nummer: 2541-001

Aufnahme-Datum: 14.03.2009

Gewässername: Pappentiner Graben  
Lage: südwestlich Göhren-Lebbin  
Straße: K 12  
Kreisstraße  
Todfunde: 0

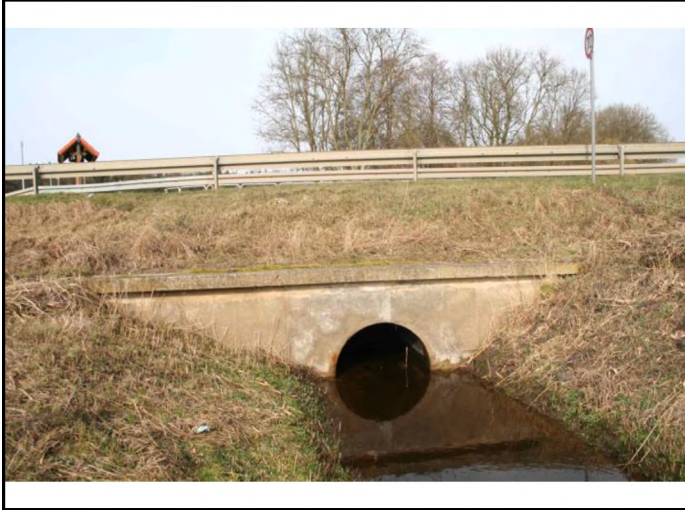
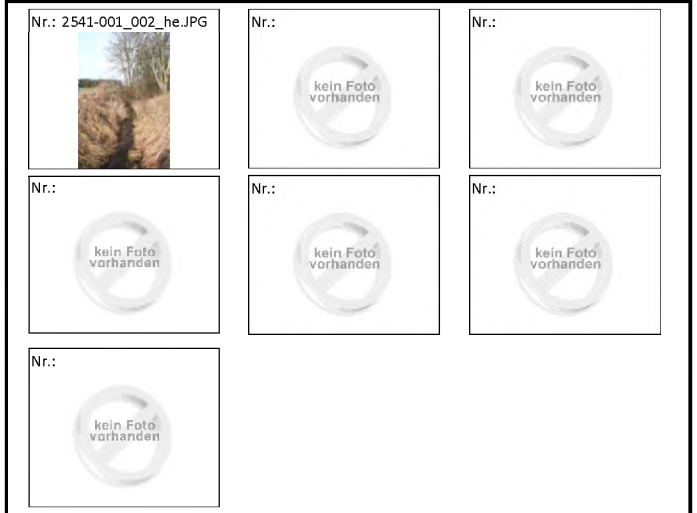
Nr.: 2541-001\_001\_he.JPG

Durchlass vollständig geflutet?

Brückentyp: Rohrdurchlass  
Durchlaß Durchmesser: k.A.

Lichte Breite [m]: 1  
Lichte Höhe [m]: 0,5  
Bermen-Anzahl: keine  
Bermenform: k.A.

Brückenlänge [m]: 16

Passagemöglichkeit für: keine  
Bottleneck:   
Fähengebiet:

Bedeutung im Habitatverbund: hoch  
Verkehrsdichte: gering  
Brückenindex: 0,031  
Durchlass-Tauglichkeit: unpassierbar

**Priorität Festlegung: sehr hoch**
