Einschätzung von Durchlass-Bauwerken und Gefährdung des Fischotters

Aufnahme Nummer: 2541-002

Aufnahme-Datum: 14.03.2009

Gewässername: k.A.
Lage: an Forsthof Sietow
Straße: B 192
Bundesstraße
Todfunde: 0

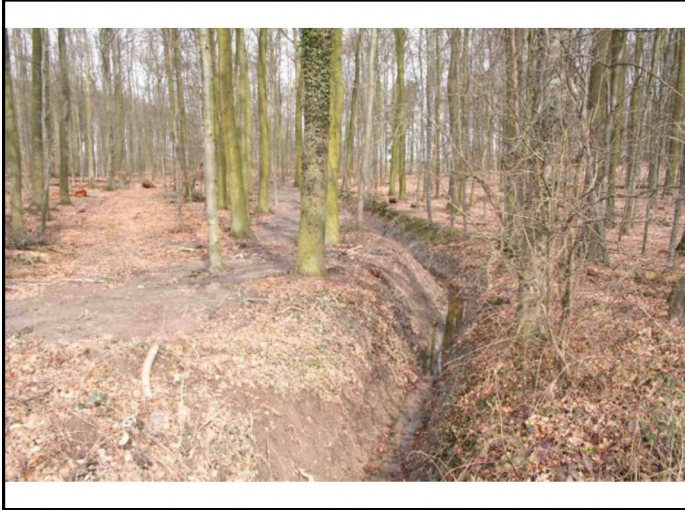
Nr.: 2541-002_001_he.JPG

Bedeutung im Habitatverbund: gering
Verkehrsdichte: hoch
Brückenindex: 0,014
Durchlass-Tauglichkeit: ungeeignet

"Durchlaß wahrscheinlich größte Zeit trocken, daher Maßnahmen bis Erneuerung des DL mindestens vor Verschütten/Verschlammen bewahren"
