# Einschätzung von Durchlass-Bauwerken und Gefährdung des Fischotters

Aufnahme Nummer: 2541-003

Aufnahme-Datum: 14.03.2009

Gewässername: k.A.  
Lage: Höhe Hinrichsberg südlich Sietow  
Straße: L 24  
Landesstraße  
Totfunde: 0

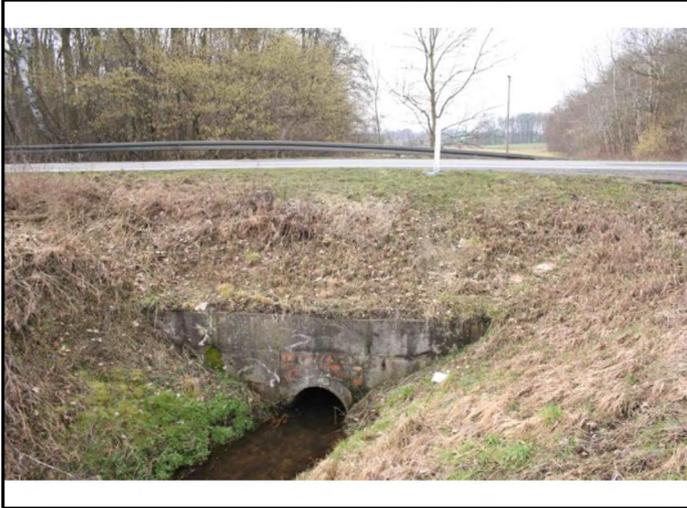
Nr.: 2541-003\_001\_he.JPG

"Durchlaßsockel marode, Erneuerung notwendig, dabei auch Durchlaß erneuern als KDL/Maulprofil ggf. Ist kurzer Leitzaun notwendig, da oberhalb des Straßendurchlasses eine mit Wehr gekoppelte Waldzufahrt besteht, diese möglichst aufheben und Wehr versetzen Detailplanung vor Ort notwendig"

Geschwindigkeitsbegrenzung	<input type="checkbox"/>	Bermen an Ufer anbinden	<input type="checkbox"/>
Trockenröhre einbringen	<input checked="" type="checkbox"/>	Wiesenzufahrten verlegen	<input type="checkbox"/>
		Komplexmaßnahmen notwendig	<input checked="" type="checkbox"/>
