# Einschätzung von Durchlass-Bauwerken und Gefährdung des Fischotters

Aufnahme Nummer: 2542-001

Aufnahme-Datum: 03.11.2009

Gewässername: Zufluß Krummer See  
Lage: südlich Kargo Unterdorf  
Straße: K 11  
Kreisstraße  
Totfunde: 0

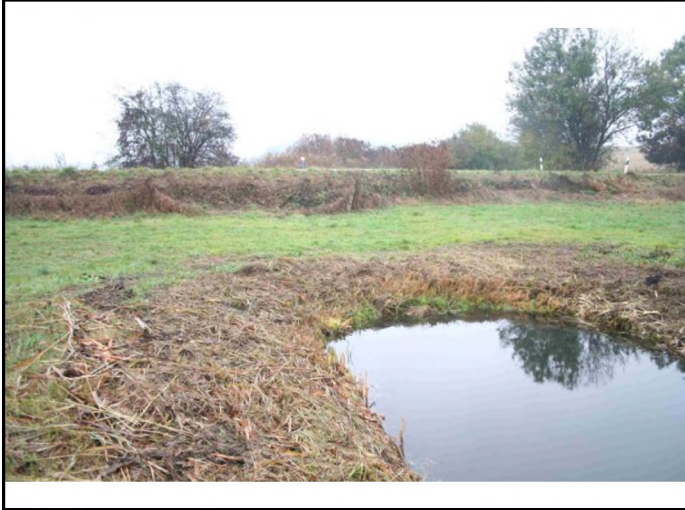
Nr.: 2542-001\_001\_he.JPG

Störfaktoren: Verrohrung

sonstige Störfaktoren: ~45 m

Brückentyp: Rohrdurchlass

Brückenlänge [m]: 45

Bedeutung im Habitatverbund: hoch  
Verkehrsdichte: gering  
Brückenindex: 0  
Durchlass-Tauglichkeit: unpassierbar

Geschwindigkeitsbegrenzung	<input type="checkbox"/>	Bermen an Ufer anbinden	<input type="checkbox"/>
Trockenröhre einbringen	<input checked="" type="checkbox"/>	Wiesenzufahrten verlegen	<input type="checkbox"/>
		Komplexmaßnahmen notwendig	<input type="checkbox"/>
