Einschätzung von Durchlass-Bauwerken und Gefährdung des Fischotters

Aufnahme Nummer: 2542-002

Aufnahme-Datum: 03.11.2009

Gewässername: Verbindung Krummer See-Hofsee
Lage: nördlich Federow
Straße: K 11
Kreisstraße
Todfunde: 0

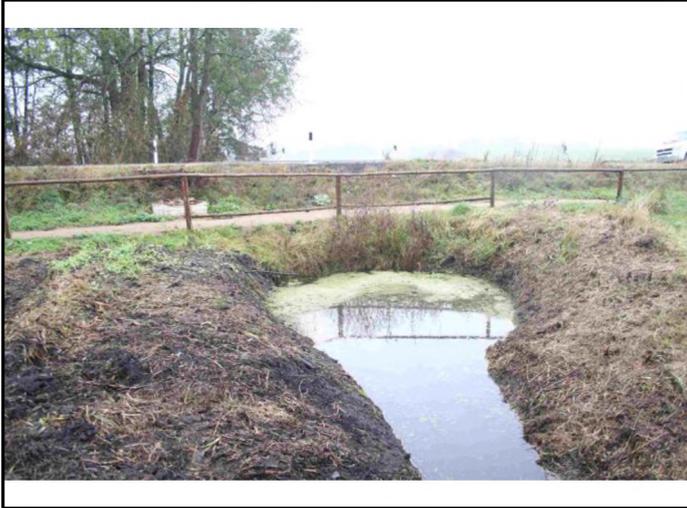
Nr.: 2542-002_001_he.JPG

sonstige Störfaktoren: Durchlaß submers

Durchlass vollständig geflutet?

Bedeutung im Habitatverbund: gering
Verkehrsdichte: gering
Brückenindex: 0
Durchlass-Tauglichkeit: unpassierbar

Geschwindigkeitsbegrenzung	<input type="checkbox"/>	Bermen an Ufer anbinden	<input type="checkbox"/>
Trockenröhre einbringen	<input checked="" type="checkbox"/>	Wiesenzufahrten verlegen	<input type="checkbox"/>
		Komplexmaßnahmen notwendig	<input type="checkbox"/>

"Gefährdungsbereich durch einseitig parallel verlaufendes Gewässer! Im Bereich dieses eine 2. Trockenröhre realisieren, ggf. Leitzäune. Trockenröhre in Höhe Graben oberhalb Fahrradweg"
