# Einschätzung von Durchlass-Bauwerken und Gefährdung des Fischotters

Aufnahme Nummer: 2542-003

Aufnahme-Datum: 03.11.2009

Gewässername: Zufluß Specker See  
Lage: bei Schwarzenhof  
Straße: K 11  
Kreisstraße  
Todfunde: 0

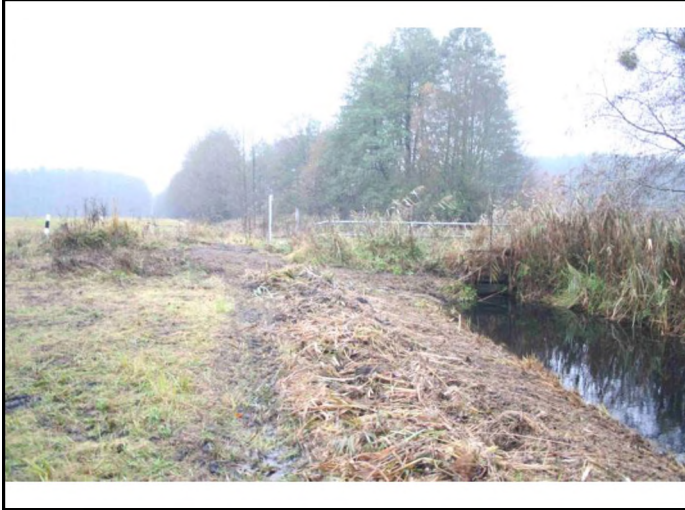
Nr.: 2542-003\_001\_he.JPG

sonstige Störfaktoren: Durchlaß submers

Bedeutung im Habitatverbund: mittel  
Verkehrsdichte: gering  
Brückenindex: 0  
Durchlass-Tauglichkeit: unpassierbar

Trennung Wehr Durchlass	<input checked="" type="checkbox"/>	keine notwendig	<input type="checkbox"/>
Installation oberhalb Wehr	<input checked="" type="checkbox"/>	Markierstruktur Steinsch	<input type="checkbox"/>
Installation unterhalb Wehr	<input type="checkbox"/>	Markierstruktur Ufersubstrat	<input type="checkbox"/>
Entfernung Rechen	<input type="checkbox"/>	Markierstruktur Laufbohle fest	<input type="checkbox"/>
Entfernung sonstige Hindernisse	<input type="checkbox"/>	Markierstruktur Laufbohle schwimmend	<input type="checkbox"/>
Kastendurchlass/Maul eins. Berme	<input checked="" type="checkbox"/>	Markierstruktur Podest	<input type="checkbox"/>
Kastendurchlass/Maul beids. Berme	<input type="checkbox"/>	Verrohrung öffnen	<input type="checkbox"/>
Markierstruktur einseitig	<input type="checkbox"/>	Leit-/Schutzzäune notwendig	<input type="checkbox"/>
Markierstruktur beidseitig	<input type="checkbox"/>	Leitstrukturen/ -senken einrichten	<input type="checkbox"/>

Geschwindigkeitsbegrenzung	<input type="checkbox"/>	Bermen an Ufer anbinden	<input type="checkbox"/>
Trockenröhre einbringen	<input type="checkbox"/>	Wiesenzufahrten verlegen	<input checked="" type="checkbox"/>
		Komplexmaßnahmen notwendig	<input type="checkbox"/>
