Einschätzung von Durchlass-Bauwerken und Gefährdung des Fischotters

Aufnahme Nummer: 2542-004

Aufnahme-Datum: 03.11.2009

Gewässername: Verbindung Mühlensee-Specker See
Lage: südöstlich Schwarzenhof
Straße: K 11
Kreisstraße
Totfunde: 0

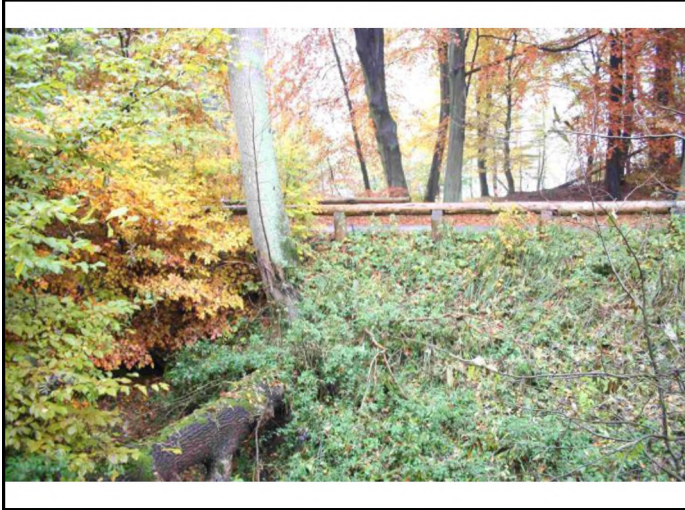
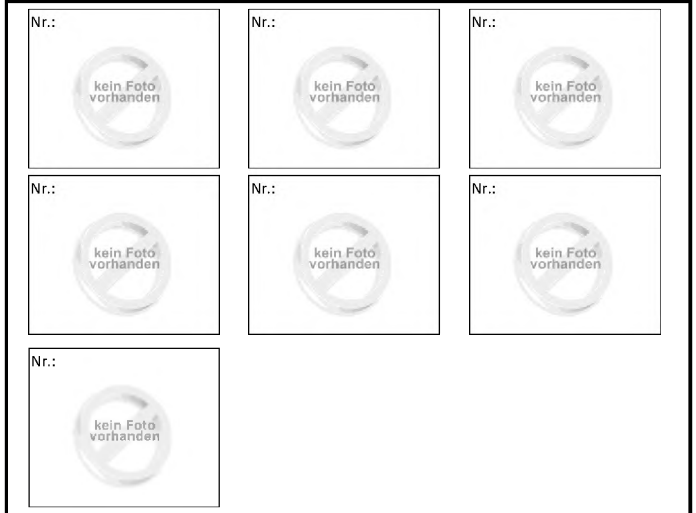
Nr.: 2542-004_001_he.JPG

sonstige Störfaktoren: DL verschüttet

Bedeutung im Habitatverbund: hoch
Verkehrsdichte: gering
Brückenindex: 0
Durchlass-Tauglichkeit: unpassierbar

"Verkehrsdichte nicht einschätzbar, daher Gefährdung/Priorität zu prüfen. Auch bei Naturschutzmaßnahmen, wie hier dem Unterbeinden des Seeabflusses, sollten Arten wie Fischotter geschützt werden können."

Geschwindigkeitsbegrenzung	<input type="checkbox"/>	Bermen an Ufer anbinden	<input type="checkbox"/>
Trockenröhre einbringen	<input checked="" type="checkbox"/>	Wiesenzufahrten verlegen	<input type="checkbox"/>
		Komplexmaßnahmen notwendig	<input type="checkbox"/>
