Einschätzung von Durchlass-Bauwerken und Gefährdung des Fischotters

Aufnahme Nummer: 2543-001

Aufnahme-Datum: 03.11.2009

Gewässername: Verbindung weißer See-Hofsee
Lage: in Speck
Straße: K 11
Kreisstraße
Todfunde: 0

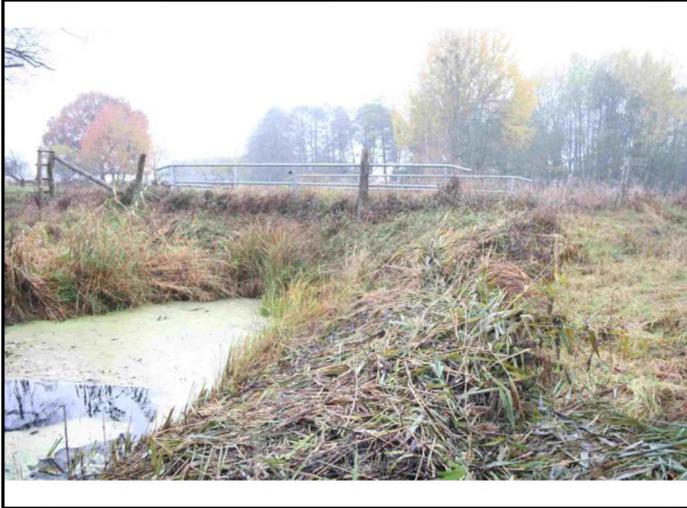
Nr.: 2543-001_001_he.JPG

sonstige Störfaktoren: DL submers

Durchlass vollständig geflutet?

Brückentyp: Rohrdurchlass

Bedeutung im Habitatverbund: hoch
Verkehrsdichte: gering
Brückenindex: 0
Durchlass-Tauglichkeit: unpassierbar

| Kastendurchlass/Maul eins. Berme | <input checked="" type="checkbox"/> | Markierstruktur Podest | <input type="checkbox"/> |
| Trockenröhre einbringen | <input checked="" type="checkbox"/> | Wiesenzufahrten verlegen | <input type="checkbox"/> |
