# Einschätzung von Durchlass-Bauwerken und Gefährdung des Fischotters

Aufnahme Nummer: 2543-003

Aufnahme-Datum: 03.11.2009

Gewässername: Mühlenbach  
Lage: südlich Ankershagen  
Straße: Landwirtschaftsweg  
sonstige Straße  
Todfunde: 0

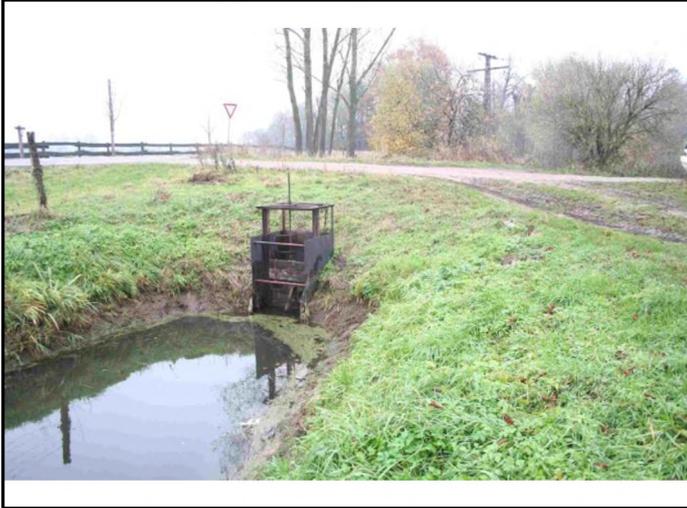
Nr.: 2543-003\_001\_he.JPG

Brückentyp: Rohrdurchlass  
Durchlaß Durchmesser: 1,2

Passagemöglichkeit für: keine  
Bottleneck:   
Fähengebiet:

Bedeutung im Habitatverbund: hoch  
Verkehrsdichte: sehr gering  
Brückenindex: 0  
Durchlass-Tauglichkeit: unpassierbar

Trennung Wehr Durchlass	<input checked="" type="checkbox"/>	keine notwendig	<input type="checkbox"/>
Installation oberhalb Wehr	<input checked="" type="checkbox"/>	Markierstruktur Steinsch	<input type="checkbox"/>
Installation unterhalb Wehr	<input type="checkbox"/>	Markierstruktur Ufersubstrat	<input type="checkbox"/>
Entfernung Rechen	<input type="checkbox"/>	Markierstruktur Laufbohle fest	<input type="checkbox"/>
Entfernung sonstige Hindernisse	<input type="checkbox"/>	Markierstruktur Laufbohle schwimmend	<input type="checkbox"/>
Kastendurchlass/Maul eins. Berme	<input type="checkbox"/>	Markierstruktur Podest	<input type="checkbox"/>
Kastendurchlass/Maul beids. Berme	<input type="checkbox"/>	Verrohrung öffnen	<input type="checkbox"/>
Markierstruktur einseitig	<input type="checkbox"/>	Leit-/Schutzzäune notwendig	<input type="checkbox"/>
Markierstruktur beidseitig	<input type="checkbox"/>	Leitstrukturen/ -senken einrichten	<input type="checkbox"/>
