Einschätzung von Durchlass-Bauwerken und Gefährdung des Fischotters

Aufnahme Nummer: 2543-004

Aufnahme-Datum: 03.11.2009

Gewässername: Mühlenbach
Lage: südöstlich Ankershagen
Straße: Landwirtschaftsweg
sonstige Straße
Totfunde: 0

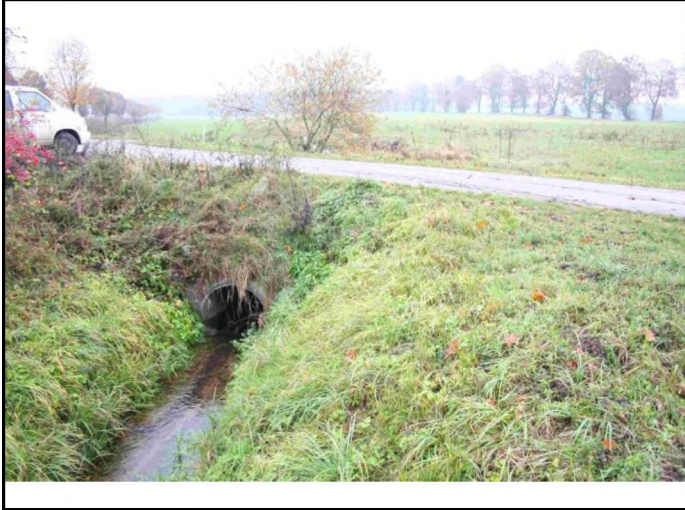
Nr.: 2543-004_001_he.JPG

Brückentyp: Rohrdurchlass
Durchlaß Durchmesser: k.A.

Lichte Breite [m]: 0,8
Lichte Höhe [m]: 0,6
Bermen-Anzahl: keine
Bermenform: k.A.

Bedeutung im Habitatverbund: hoch
Verkehrsdichte: sehr gering
Brückenindex: 0,037
Durchlass-Tauglichkeit: unpassierbar
