Einschätzung von Durchlass-Bauwerken und Gefährdung des Fischotters

Aufnahme Nummer: 2543-005 Aufnahme-Datum: 03.11.2009

Gewässername: Mühlenbach
Lage: nördlich von Zahren
Straße: K 10
Kreisstraße
Totfunde: 0

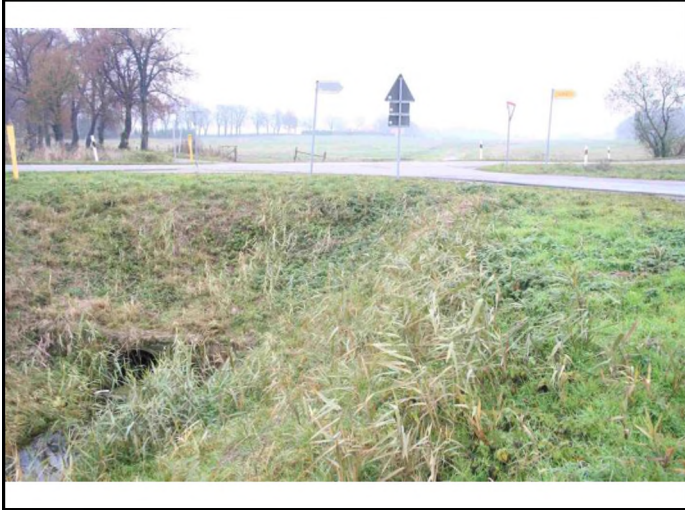
Nr.: 2543-005_001_he.JPG

Bedeutung im Habitatverbund: hoch
Verkehrsdichte: gering
Brückenindex: 0,024
Durchlass-Tauglichkeit: unpassierbar

"Nächstes Gewässer südlich in nur 245 m Entfernung, Überland-Wechsel sehr wahrscheinlich, daher Bedeutung des Durchlasses im Biotopverbund hoch."

Geschwindigkeitsbegrenzung	<input type="checkbox"/>	Bermen an Ufer anbinden	<input type="checkbox"/>
Trockenröhre einbringen	<input checked="" type="checkbox"/>	Wiesenzufahrten verlegen	<input checked="" type="checkbox"/>
		Komplexmaßnahmen notwendig	<input type="checkbox"/>
