# Einschätzung von Durchlass-Bauwerken und Gefährdung des Fischotters

Aufnahme Nummer: 2543-006

Aufnahme-Datum: 03.11.2009

Gewässername: k.A.  
Lage: in Kratzeburg  
Straße: K 8  
Kreisstraße  
Todfunde: 0

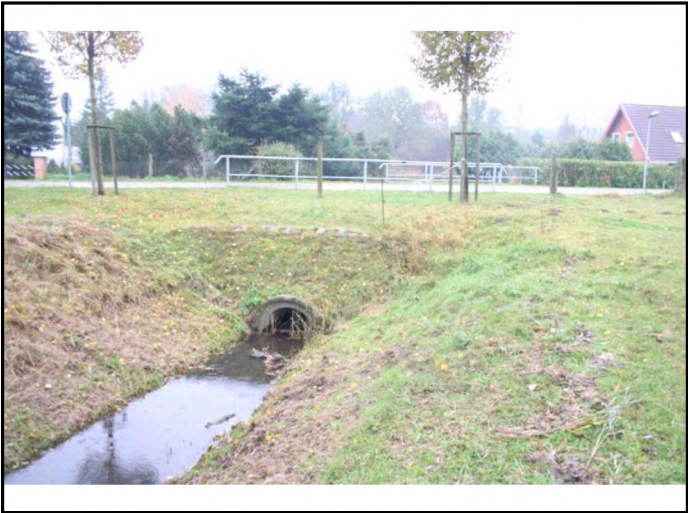
Nr.: 2543-006\_001\_he.JPG

Brückentyp: Kastendurchlass  
Durchlaß Durchmesser: k.A.  
Lichte Breite [m]: 0,8  
Lichte Höhe [m]: 0,4  
Bermen-Anzahl: keine  
Bermenform: k.A.  
Brückenlänge [m]: 20  
Bermen-Neigung: k.A.  
Bermen-Breite [m]: k.A.  
Bermen-Verfügbar: k.A.

Bedeutung im Habitatverbund: sehr hoch  
Verkehrsdichte: sehr gering  
Brückenindex: 0,016  
Durchlass-Tauglichkeit: wenig geeignet

| Kastendurchlass/Maul eins. Berme | <input checked="" type="checkbox"/> | Markierstruktur Podest | <input type="checkbox"/> |
