Einschätzung von Durchlass-Bauwerken und Gefährdung des Fischotters

Aufnahme Nummer: 2543-007

Aufnahme-Datum: 03.11.2009

Gewässername: k.A.
Lage: in Kratzeburg
Straße: k.A.
Bahntrasse
Todfunde: 0

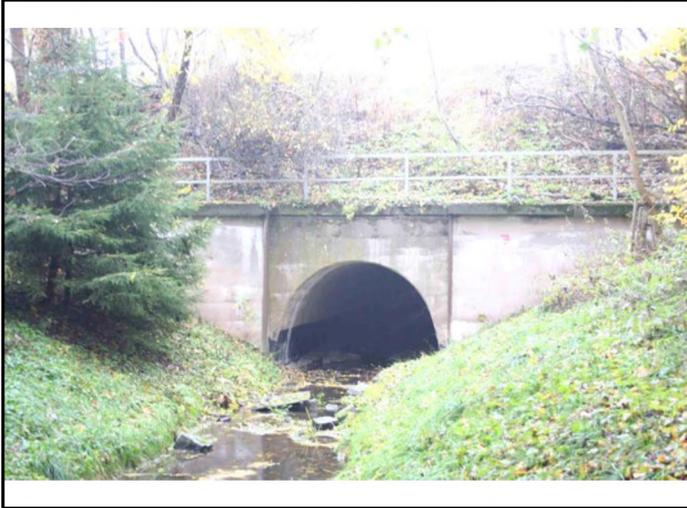
Nr.: 2543-007_001_he.JPG

Bedeutung im Habitatverbund: sehr hoch
Verkehrsdichte: gering
Brückenindex: 0,175
Durchlass-Tauglichkeit: bedingt geeignet

"mindestens Aufhöhen und Verbreitern der vorhandenen Berme an einem Ufer"
