Einschätzung von Durchlass-Bauwerken und Gefährdung des Fischotters

Aufnahme Nummer: 2543-008

Aufnahme-Datum: 03.11.2009

Gewässername: Havel
Lage: östlich Granzin
Straße: K 8
Kreisstraße
Todfunde: 0

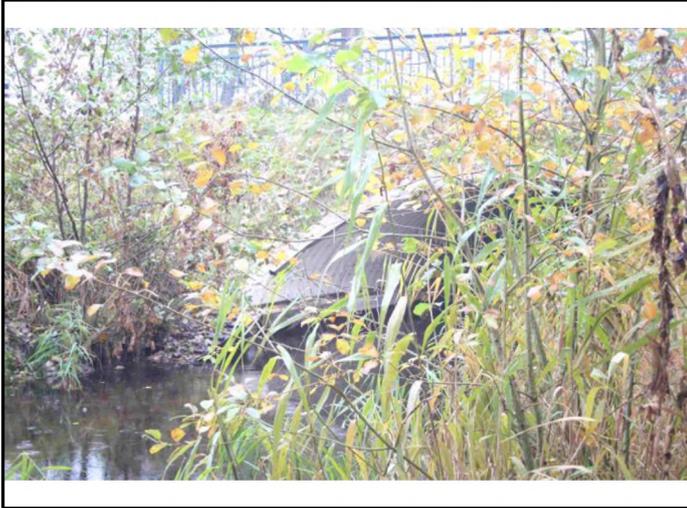
Nr.: 2543-008_001_he.JPG

Bedeutung im Habitatverbund: sehr hoch
Verkehrsdichte: sehr gering
Brückenindex: 0,415
Durchlass-Tauglichkeit: bedingt geeignet

"zu 16: feste Laufbohle einseitig; Erhaltung der Laufbohle und der Uferanbindungen"
