# Einschätzung von Durchlass-Bauwerken und Gefährdung des Fischotters

Aufnahme Nummer: 2543-009

Aufnahme-Datum: 03.11.2009

Gewässername: Havel  
Lage: südlich Granzin  
Straße: Dorfverbindung  
sonstige Straße  
Todfunde: 0

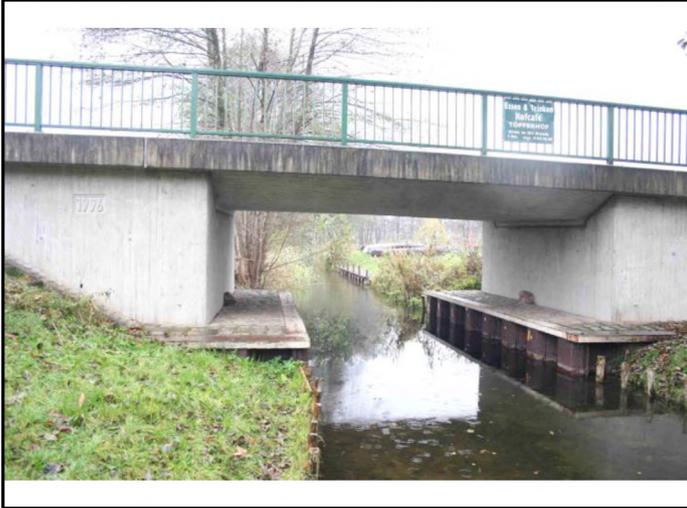
Nr.: 2543-009\_001\_he.JPG

Bedeutung im Habitatverbund: sehr hoch  
Verkehrsdichte: sehr gering  
Brückenindex: 1,667  
Durchlass-Tauglichkeit: gut geeignet

**Priorität Festlegung:** gering
