Einschätzung von Durchlass-Bauwerken und Gefährdung des Fischotters

Aufnahme Nummer: 2543-010

Aufnahme-Datum: 03.11.2009

Gewässername: Havel
Lage: Granziner Mühle
Straße: K 8
Kreisstraße
Todfunde: 0

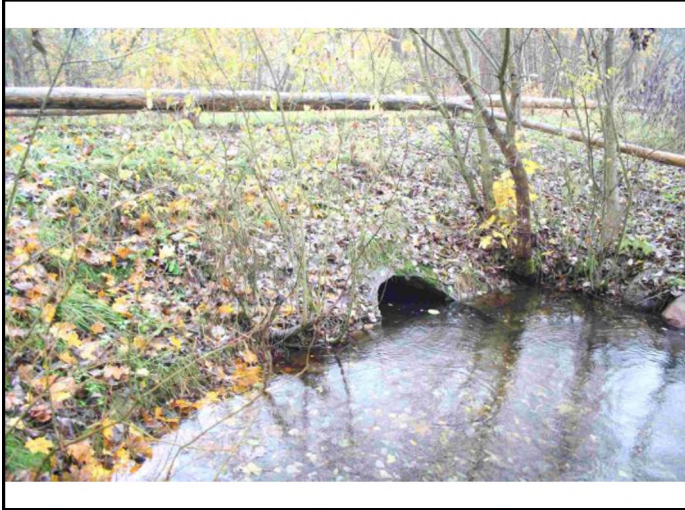
Nr.: 2543-010_001_he.JPG

Bedeutung im Habitatverbund: sehr hoch
Verkehrsdichte: gering
Brückenindex: 0,022
Durchlass-Tauglichkeit: ungeeignet

| Kastendurchlass/Maul beids. Berme | <input checked="" type="checkbox"/> | Verrohrung öffnen | <input type="checkbox"/> |
