Einschätzung von Durchlass-Bauwerken und Gefährdung des Fischotters

Aufnahme Nummer: 2544-001

Aufnahme-Datum: 03.11.2009

Gewässername: Mühlenbach
Lage: Höhe Mollenstorf Ausbau
Straße: Dorfverbindung
sonstige Straße
Totfunde: 0

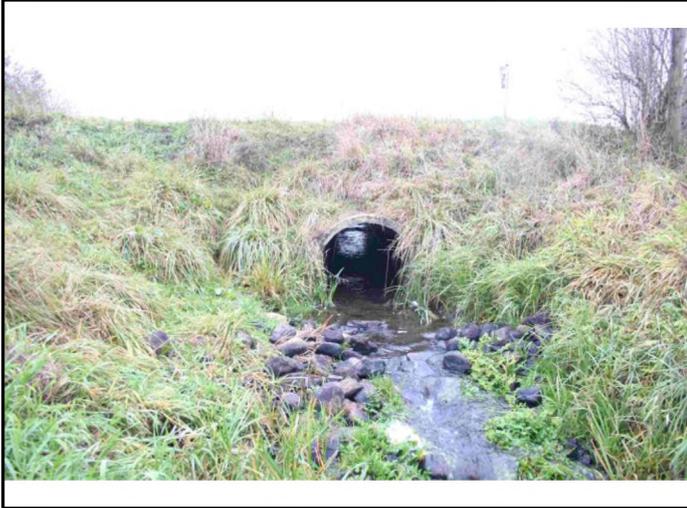
Nr.: 2544-001_001_he.JPG

Brückentyp: Rohrdurchlass
Durchlaß Durchmesser: k.A.

Lichte Breite [m]: 1,2
Lichte Höhe [m]: 0,8
Bermen-Anzahl: keine
Bermenform: k.A.

Bedeutung im Habitatverbund: hoch
Verkehrsdichte: sehr gering
Brückenindex: 0,056
Durchlass-Tauglichkeit: unpassierbar

Geschwindigkeitsbegrenzung	<input type="checkbox"/>	Bermen an Ufer anbinden	<input type="checkbox"/>
Trockenröhre einbringen	<input checked="" type="checkbox"/>	Wiesenzufahrten verlegen	<input type="checkbox"/>
		Komplexmaßnahmen notwendig	<input type="checkbox"/>
