Einschätzung von Durchlass-Bauwerken und Gefährdung des Fischotters

Aufnahme Nummer: 2544-002

Aufnahme-Datum: 03.11.2009

Gewässername: Mühlengraben
Lage: nordöstlich Groß Vielen
Straße: K 10
Kreisstraße
Todfunde: 0

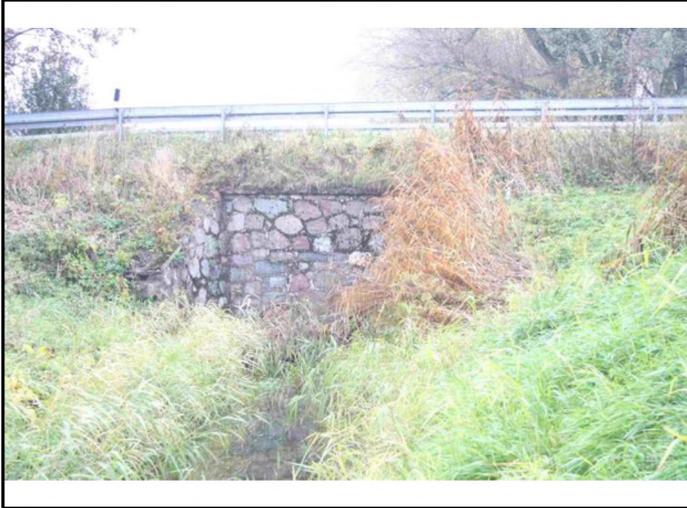
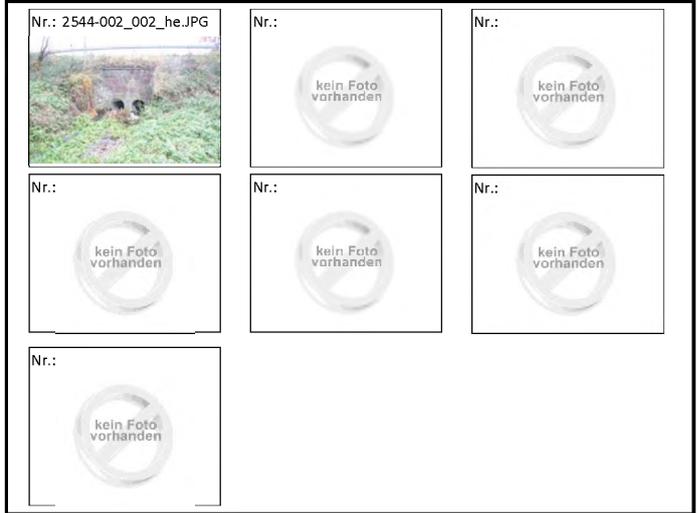
Nr.: 2544-002_001_he.JPG

Brückentyp: Rohrdurchlass
Rohrdurchlass

Lichte Breite [m]: 0,8
Lichte Höhe [m]: 0,6
Bermen-Anzahl: keine
Bermenform: k.A.

Passagemöglichkeit für: keine
Bottleneck:
Fähengebiet:

Bedeutung im Habitatverbund: hoch
Verkehrsdichte: gering
Brückenindex: 0,048
Durchlass-Tauglichkeit: ungeeignet

"bei Erneuerung der Durchlässe eine der Röhren als Trockenröhre höher legen und an Ufer anbinden oder Kastendurchlaß mit einseitiger Berme."
