Einschätzung von Durchlass-Bauwerken und Gefährdung des Fischotters

Aufnahme Nummer: 2544-003

Aufnahme-Datum: 03.11.2009

Gewässername: k.A.
Lage: südlich Penzlin
Straße: B 193
Bundesstraße
Totfunde: 0

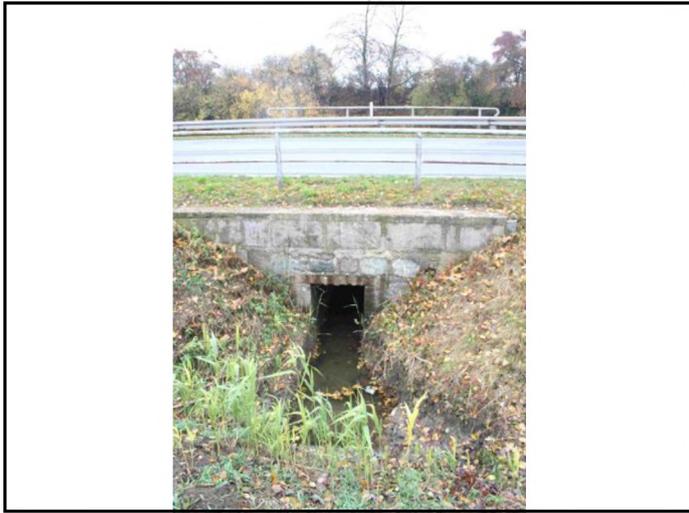
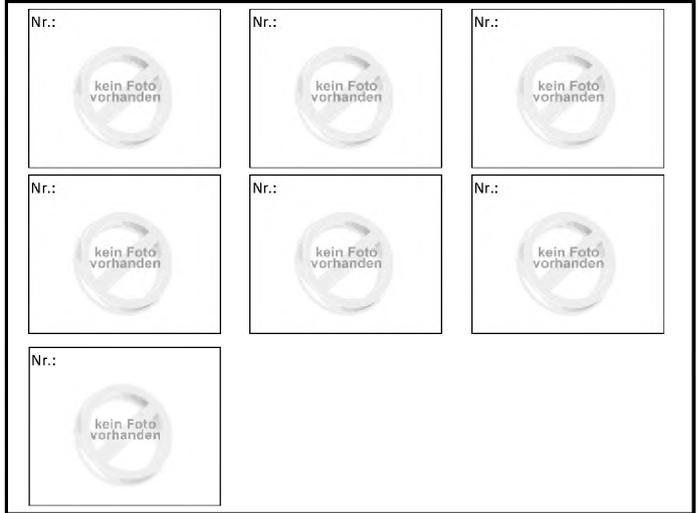
Nr.: 2544-003_001_he.JPG

Brückentyp: Kastendurchlass

Lichte Breite [m]: 0,8
Lichte Höhe [m]: 1

Bedeutung im Habitatverbund: hoch
Verkehrsdichte: mittel
Brückenindex: 0,08
Durchlass-Tauglichkeit: wenig geeignet

"kurzfristig Laufbohle, langfristig Kastendurchlaß mit Berme"
