Einschätzung von Durchlass-Bauwerken und Gefährdung des Fischotters

Aufnahme Nummer: 2544-004

Aufnahme-Datum: 03.11.2009

Gewässername: k.A.
Lage: südlich Penzlin nahe Einzelgehöft
Straße: B 193
Bundesstraße
Totfunde: 0

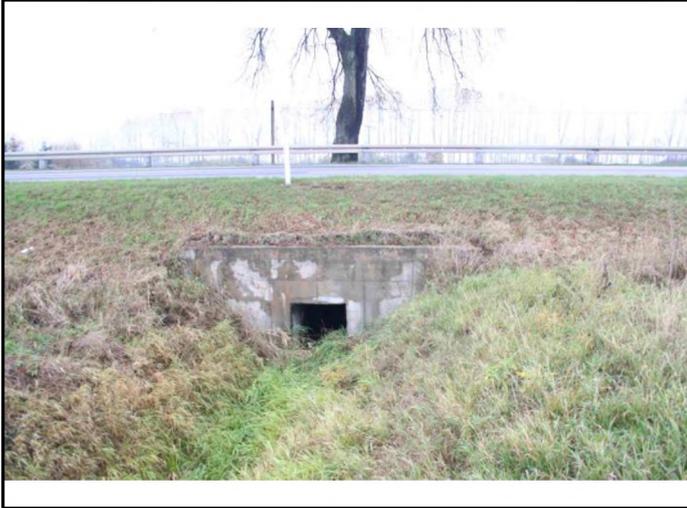
Nr.: 2544-004_001_he.JPG

Bedeutung im Habitatverbund: hoch
Verkehrsdichte: mittel
Brückenindex: 0,049
Durchlass-Tauglichkeit: wenig geeignet

Trennung Wehr Durchlass	<input type="checkbox"/>	keine notwendig	<input type="checkbox"/>
Installation oberhalb Wehr	<input type="checkbox"/>	Markierstruktur Steinsch	<input checked="" type="checkbox"/>
Installation unterhalb Wehr	<input type="checkbox"/>	Markierstruktur Ufersubstrat	<input checked="" type="checkbox"/>
Entfernung Rechen	<input type="checkbox"/>	Markierstruktur Laufbohle fest	<input type="checkbox"/>
Entfernung sonstige Hindernisse	<input type="checkbox"/>	Markierstruktur Laufbohle schwimmend	<input type="checkbox"/>
Kastendurchlass/Maul eins. Berme	<input type="checkbox"/>	Markierstruktur Podest	<input type="checkbox"/>
Kastendurchlass/Maul beids. Berme	<input type="checkbox"/>	Verrohrung öffnen	<input type="checkbox"/>
Markierstruktur einseitig	<input checked="" type="checkbox"/>	Leit-/Schutzzäune notwendig	<input type="checkbox"/>
Markierstruktur beidseitig	<input type="checkbox"/>	Leitstrukturen/ -senken einrichten	<input type="checkbox"/>
