# Einschätzung von Durchlass-Bauwerken und Gefährdung des Fischotters

Aufnahme Nummer: 2544-005

Aufnahme-Datum: 03.11.2009

Gewässername: Mühlengraben  
Lage: nördlich Siedlung südlich Penzlin  
Straße: B 193  
Bundesstraße  
Totfunde: 0

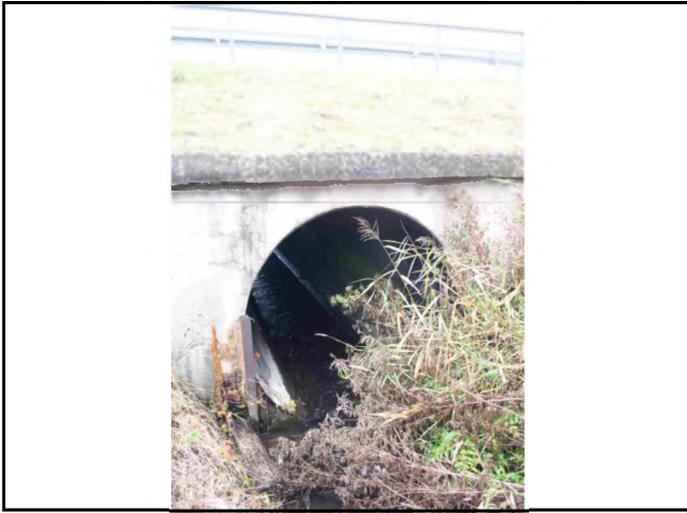
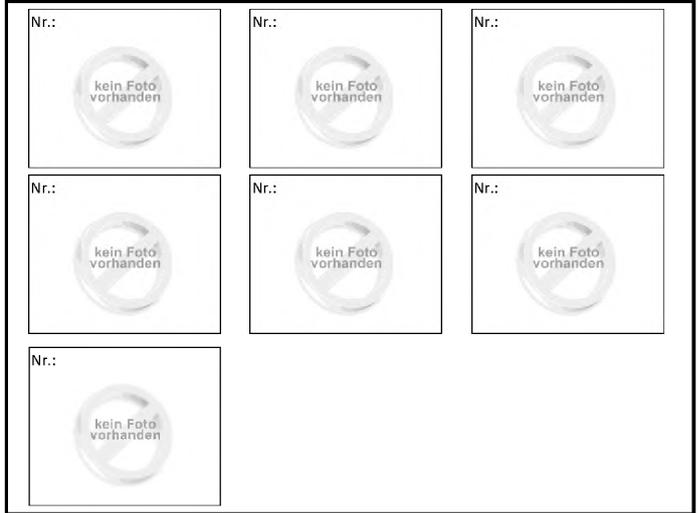
Nr.: 2544-005\_001\_he.JPG

Brückentyp: Rohrdurchlass  
Durchlaß Durchmesser: k.A.  
Lichte Breite [m]: 1,5  
Lichte Höhe [m]: 1,3  
Brückenlänge [m]: 16  
Bermen-Anzahl: keine  
Bermenform: k.A.  
Bermen-Neigung: k.A.  
Bermen-Breite [m]: k.A.  
Bermen-Verfügbar: k.A.

Bedeutung im Habitatverbund: sehr hoch  
Verkehrsdichte: mittel  
Brückenindex: 0,122  
Durchlass-Tauglichkeit: ungeeignet

**Priorität Festlegung: oberste Priorität**
