# Einschätzung von Durchlass-Bauwerken und Gefährdung des Fischotters

Aufnahme Nummer: 2544-007

Aufnahme-Datum: 03.11.2009

Gewässername: k.A.  
Lage: östlich Peckatel  
Straße: L 34  
Landesstraße  
Totfunde: 0

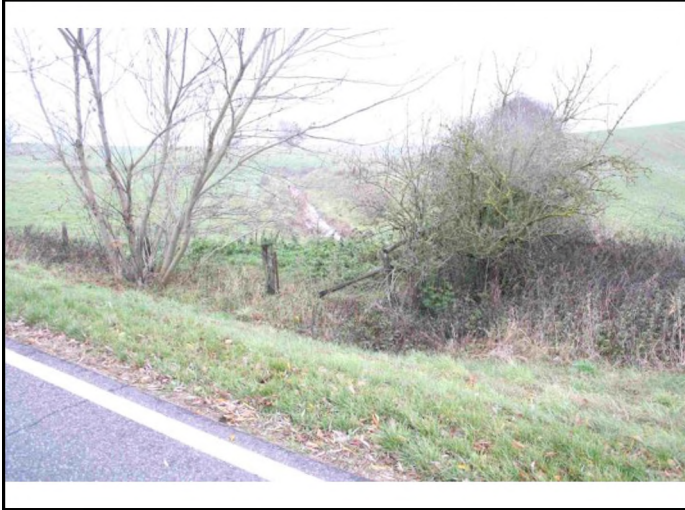
Nr.: 2544-007\_001\_he.JPG

Bedeutung im Habitatverbund: gering  
Verkehrsdichte: sehr gering  
Brückenindex: 0  
Durchlass-Tauglichkeit: unpassierbar

**Priorität Festlegung: mittel**
