Einschätzung von Durchlass-Bauwerken und Gefährdung des Fischotters

Aufnahme Nummer: 2544-008

Aufnahme-Datum: 03.11.2009

Gewässername: k.A.
Lage: südl. Ortsausgang Brustorf
Straße: B 193
Bundesstraße
Totfunde: 0

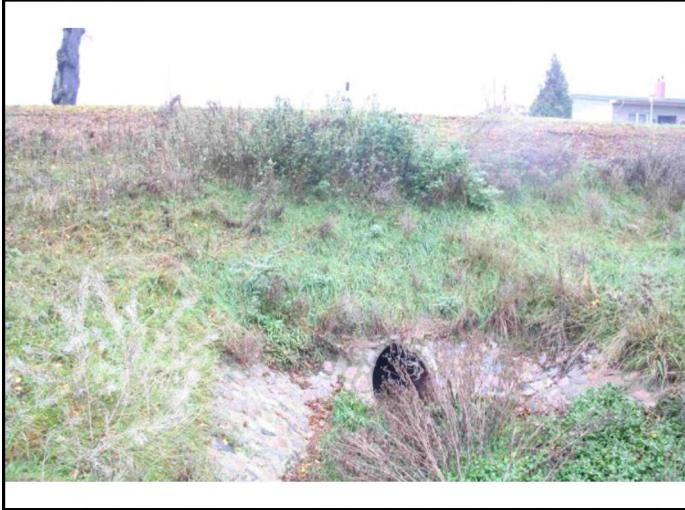
Nr.: 2544-008_001_he.JPG

Bedeutung im Habitatverbund: mittel
Verkehrsdichte: mittel
Brückenindex: 0,022
Durchlass-Tauglichkeit: ungeeignet

Geschwindigkeitsbegrenzung	<input type="checkbox"/>	Bermen an Ufer anbinden	<input type="checkbox"/>
Trockenröhre einbringen	<input checked="" type="checkbox"/>	Wiesenzufahrten verlegen	<input type="checkbox"/>
		Komplexmaßnahmen notwendig	<input type="checkbox"/>
