Einschätzung von Durchlass-Bauwerken und Gefährdung des Fischotters

Aufnahme Nummer: 2544-009

Aufnahme-Datum: 03.11.2009

Gewässername: Ziemenbach
Lage: unterhalb Sandmühle, südlich Hohenzieritz
Straße: L 34
Landesstraße
Totfunde: 0

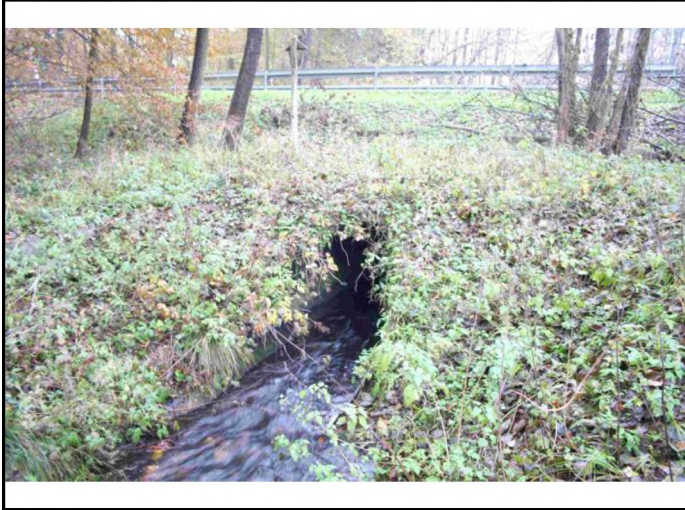
Nr.: 2544-009_001_he.JPG

Brückentyp: Rohrdurchlass
Durchlaß Durchmesser: k.A.

Lichte Breite [m]: 1,2
Lichte Höhe [m]: 1
Bermen-Anzahl: keine
Bermenform: k.A.

Brückenlänge [m]: 19

Passagemöglichkeit für: keine
Bottleneck:
Fähengebiet:

Bedeutung im Habitatverbund: hoch
Verkehrsdichte: sehr gering
Brückenindex: 0,063
Durchlass-Tauglichkeit: unpassierbar

Geschwindigkeitsbegrenzung	<input type="checkbox"/>	Bermen an Ufer anbinden	<input type="checkbox"/>
Trockenröhre einbringen	<input checked="" type="checkbox"/>	Wiesenzufahrten verlegen	<input type="checkbox"/>
		Komplexmaßnahmen notwendig	<input type="checkbox"/>
