Einschätzung von Durchlass-Bauwerken und Gefährdung des Fischotters

Aufnahme Nummer: 2544-010

Aufnahme-Datum: 03.11.2009

Gewässername: Ziemenbach
Lage: südlicher Durchlaß östlich Sandmühle
Straße: L 34
Landesstraße
Totfunde: 0

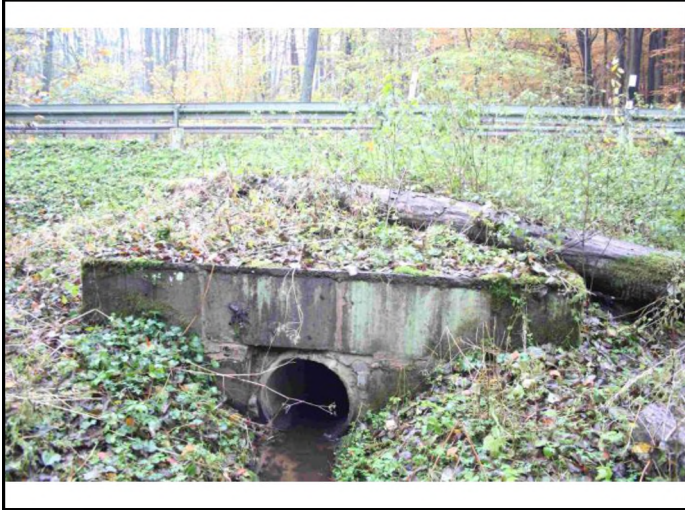
Nr.: 2544-010_001_he.JPG

Bedeutung im Habitatverbund: hoch
Verkehrsdichte: sehr gering
Brückenindex: 0,019
Durchlass-Tauglichkeit: unpassierbar
