# Einschätzung von Durchlass-Bauwerken und Gefährdung des Fischotters

Aufnahme Nummer: 2544-011

Aufnahme-Datum: 03.11.2009

Gewässername: Ziemenbach  
Lage: östlich Sandmühle  
Straße: L 34  
Landesstraße  
Totfunde: 0

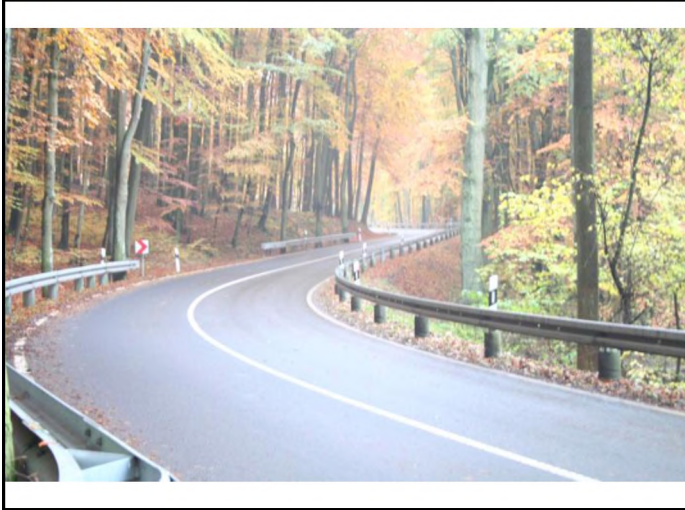
Nr.: 2544-011\_001\_he.JPG

Bedeutung im Habitatverbund: hoch  
Verkehrsdichte: sehr gering  
Brückenindex: 0  
Durchlass-Tauglichkeit: unpassierbar

**Priorität Festlegung: hoch**
