Einschätzung von Durchlass-Bauwerken und Gefährdung des Fischotters

Aufnahme Nummer: 2544-013

Aufnahme-Datum: 03.11.2009

Gewässername: k.A.
Lage: Waldrand nördlich Blumenholz
Straße: L 34
Landesstraße
Totfunde: 0

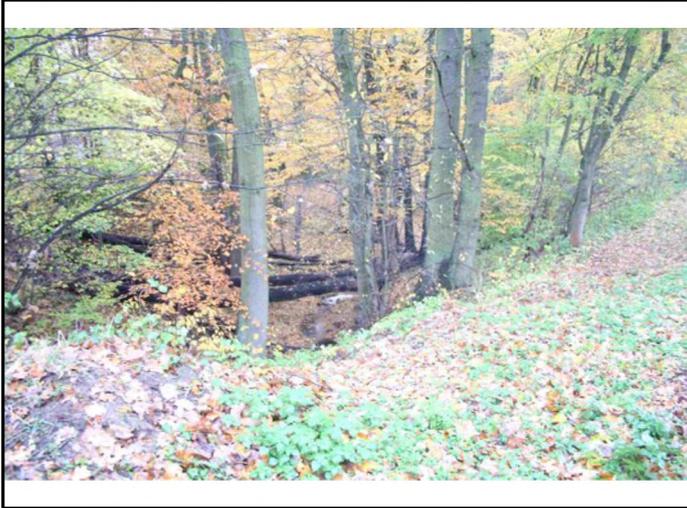
Nr.: 2544-013_001_he.JPG

Bedeutung im Habitatverbund: mittel
Verkehrsdichte: sehr gering
Brückenindex: 0
Durchlass-Tauglichkeit: unpassierbar

"NSG "Naturnahes Fließgewässer Ziemebach" - mit verrohrtem Durchlaß!!"
