Einschätzung von Durchlass-Bauwerken und Gefährdung des Fischotters

Aufnahme Nummer: 2544-014

Aufnahme-Datum: 03.11.2009

Gewässername: Wötilsee
Lage: nördlich Blumenholz
Straße: L 34
Landesstraße
Totfunde: 0

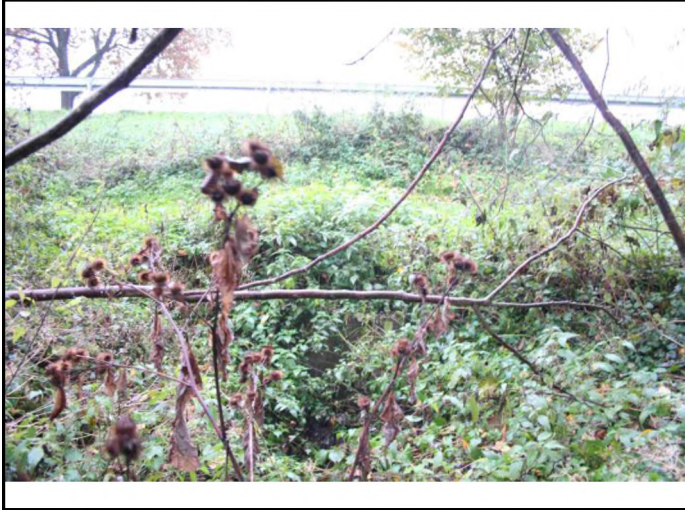
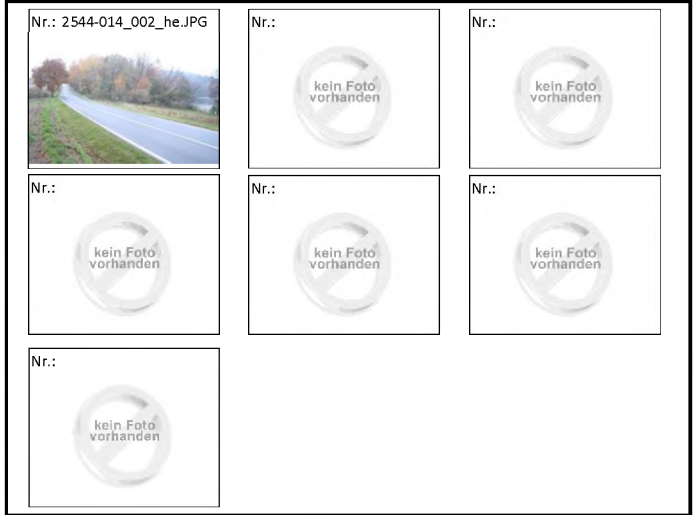
Nr.: 2544-014_001_he.JPG

sonstige Störfaktoren: Durchlaß verschüttet

Bedeutung im Habitatverbund: hoch
Verkehrsdichte: sehr gering
Brückenindex: 0
Durchlass-Tauglichkeit: unpassierbar

Geschwindigkeitsbegrenzung	<input type="checkbox"/>	Bermen an Ufer anbinden	<input type="checkbox"/>
Trockenröhre einbringen	<input checked="" type="checkbox"/>	Wiesenzufahrten verlegen	<input type="checkbox"/>
		Komplexmaßnahmen notwendig	<input type="checkbox"/>
