Einschätzung von Durchlass-Bauwerken und Gefährdung des Fischotters

Aufnahme Nummer: 2544-015 Aufnahme-Datum: 04.11.2009

Gewässername: Verbindung Mürtzsee-Mittelsee
Lage: nordwestlich Blumenhagen
Straße: L 34
Landesstraße
Totfunde: 0

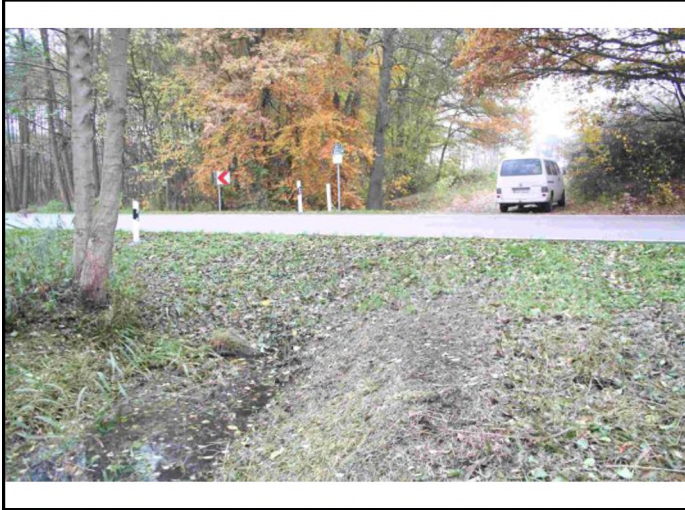
Nr.: 2544-015_001_he.JPG

sonstige Störfaktoren: DL submers

Durchlass vollständig geflutet?

Bedeutung im Habitatverbund: sehr hoch
Verkehrsdichte: sehr gering
Brückenindex: 0
Durchlass-Tauglichkeit: unpassierbar

| Kastendurchlass/Maul beids. Berme | <input checked="" type="checkbox"/> | Verrohrung öffnen | <input type="checkbox"/> |
