Einschätzung von Durchlass-Bauwerken und Gefährdung des Fischotters

Aufnahme Nummer: 2544-016

Aufnahme-Datum: 04.11.2009

Gewässername: k.A.
Lage: 60 m hinter Ortsausgang Blumenhagen
Straße: L 34
Landesstraße
Totfunde: 0

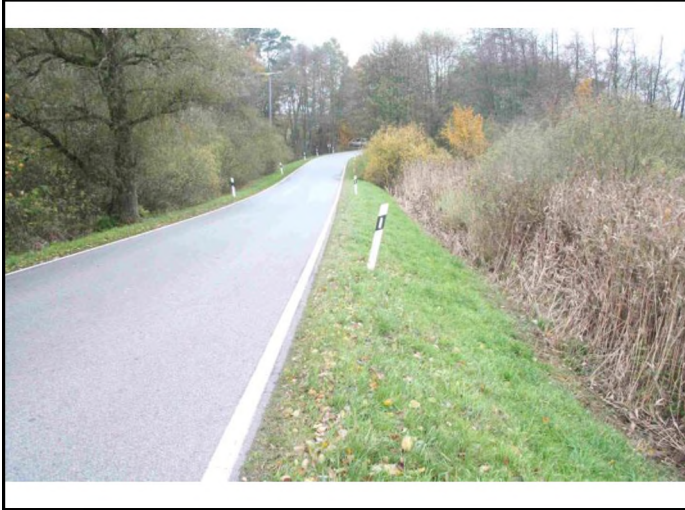
Nr.: 2544-016_001_he.JPG

Gewässer-Straßen-Verlauf: Straße durchschneidet Feuchtgebiet

Bedeutung im Habitatverbund: sehr hoch
Verkehrsdichte: sehr gering
Brückenindex: 0
Durchlass-Tauglichkeit: unpassierbar

"Gefährdungsbereich über gesamte Strecke der beidseitig verlaufenden Seen/Feuchtgebiete. Hier Entschärfungsmöglichkeit durch Trockenröhre bei praktikabler Straßenböschung."
