Einschätzung von Durchlass-Bauwerken und Gefährdung des Fischotters

Aufnahme Nummer: 2544-017

Aufnahme-Datum: 04.11.2009

Gewässername: k.A.
Lage: nahe Abzweig Friedrichshof
Straße: B 96
Bundesstraße
Todfunde: 0

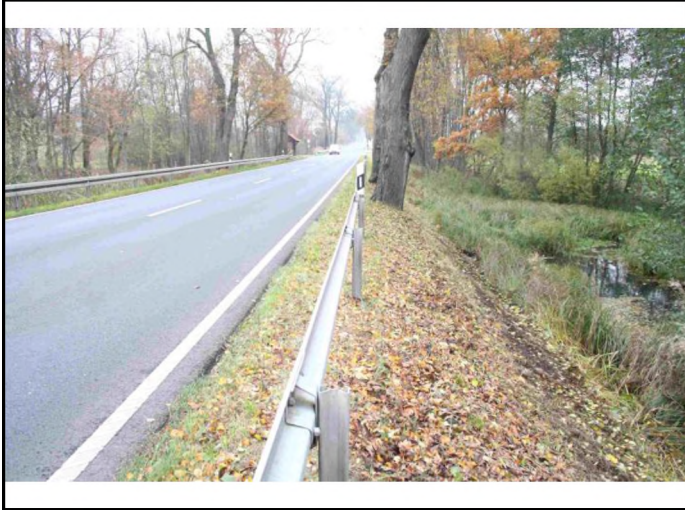
Nr.: 2544-017_001_he.JPG

Brückentyp: kein Durchlass
Durchlaß Durchmesser: k.A.
Lichte Breite [m]: k.A.
Lichte Höhe [m]: k.A.
Bermen-Anzahl: k.A.
Bermenform: k.A.
Brückenlänge [m]: k.A.
Bermen-Neigung: k.A.
Bermen-Breite [m]: k.A.
Bermen-Verfügbar: k.A.

Bedeutung im Habitatverbund: gering
Verkehrsdichte: praktisch unpassierbar
Brückenindex: 0
Durchlass-Tauglichkeit: unpassierbar

"Es bleibt unverständlich, warum hier bei der Erneuerung der B 96 kein Durchlaß installiert wurde."

Geschwindigkeitsbegrenzung	<input type="checkbox"/>	Bermen an Ufer anbinden	<input type="checkbox"/>
Trockenröhre einbringen	<input checked="" type="checkbox"/>	Wiesenzufahrten verlegen	<input type="checkbox"/>
		Komplexmaßnahmen notwendig	<input type="checkbox"/>
