# Einschätzung von Durchlass-Bauwerken und Gefährdung des Fischotters

Aufnahme Nummer: 2544-018

Aufnahme-Datum: 04.11.2009

Gewässername: k.A.  
Lage: nahe Wolfsberg nordöstlich Blumenholz  
Straße: B 96  
Bundesstraße  
Todfunde: 0

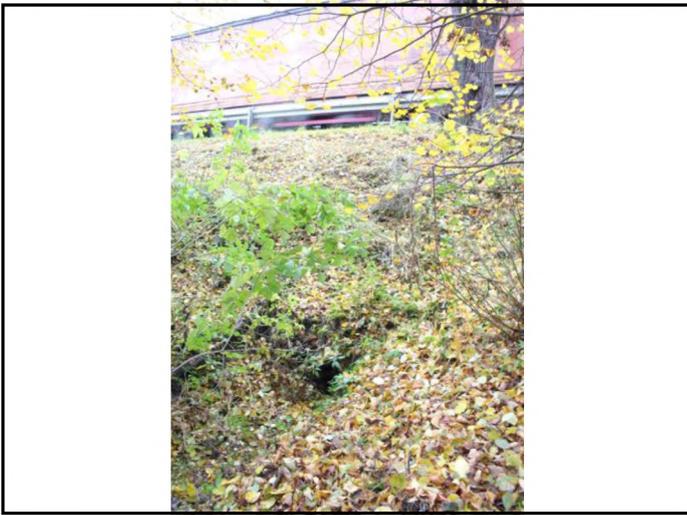
Nr.: 2544-018\_001\_he.JPG

Bedeutung im Habitatverbund: gering  
Verkehrsdichte: praktisch unpassierbar  
Brückenindex: 0,01  
Durchlass-Tauglichkeit: wenig geeignet

**Priorität Festlegung: hoch**

Geschwindigkeitsbegrenzung	<input type="checkbox"/>	Bermen an Ufer anbinden	<input type="checkbox"/>
Trockenröhre einbringen	<input checked="" type="checkbox"/>	Wiesenzufahrten verlegen	<input type="checkbox"/>
		Komplexmaßnahmen notwendig	<input type="checkbox"/>

"Bei Bedarf Leitzäune bis einschließlich 2544-017. Es bleibt unverständlich, warum hier bei der Erneuerung der B 96 kein größerer Durchlaß installiert wurde. Unterhalb der Straße ist der Graben verrohrt für ca. 50 m, öffnen."
