# Einschätzung von Durchlass-Bauwerken und Gefährdung des Fischotters

Aufnahme Nummer: 2544-020 Aufnahme-Datum: 04.11.2009

Gewässername: k.A.  
Lage: in Wendfeld  
Straße: K 10  
Kreisstraße  
Totfunde: 0

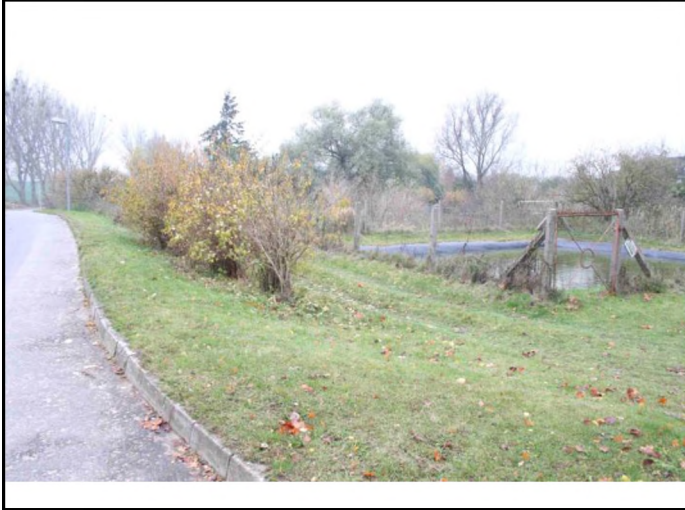
Nr.: 2544-020\_001\_he.JPG

Bedeutung im Habitatverbund: mittel  
Verkehrsdichte: gering  
Brückenindex: 0  
Durchlass-Tauglichkeit: unpassierbar

"Maßnahmen schwierig, da Verrohrung u.a. durch Grundstücke verläuft."
