# Einschätzung von Durchlass-Bauwerken und Gefährdung des Fischotters

Aufnahme Nummer: 2544-021

Aufnahme-Datum: 04.11.2009

Gewässername: Ziemenbach  
Lage: südwestlich Prillwitz  
Straße: Dorfverbindung  
sonstige Straße  
Todfunde: 0

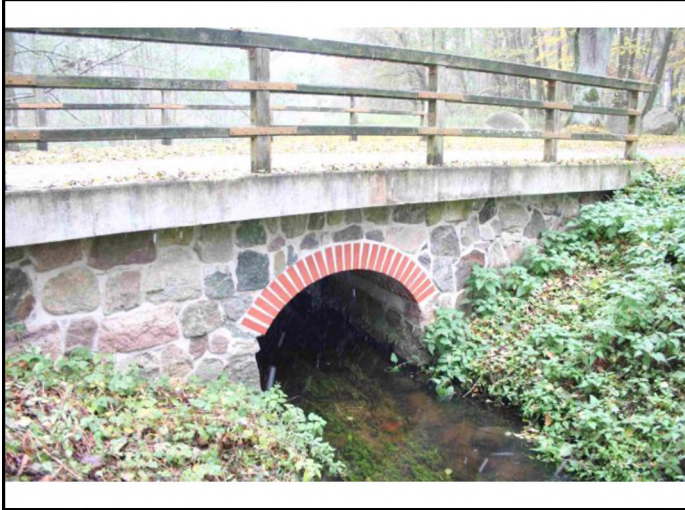
Nr.: 2544-021\_001\_he.JPG

Bedeutung im Habitatverbund: hoch  
Verkehrsdichte: sehr gering  
Brückenindex: 0,27  
Durchlass-Tauglichkeit: wenig geeignet

"Ziemenbach als naturnahes Gewässer mit verschiedenen unzulänglichen Durchlässen!"
