Einschätzung von Durchlass-Bauwerken und Gefährdung des Fischotters

Aufnahme Nummer: 2544-022

Aufnahme-Datum: 04.11.2009

Gewässername: k.A.
Lage: östlicher Durchlaß Prillwitz Richtung Hohenzieritz
Straße: Dorfverbindung
sonstige Straße
Totfunde: 0

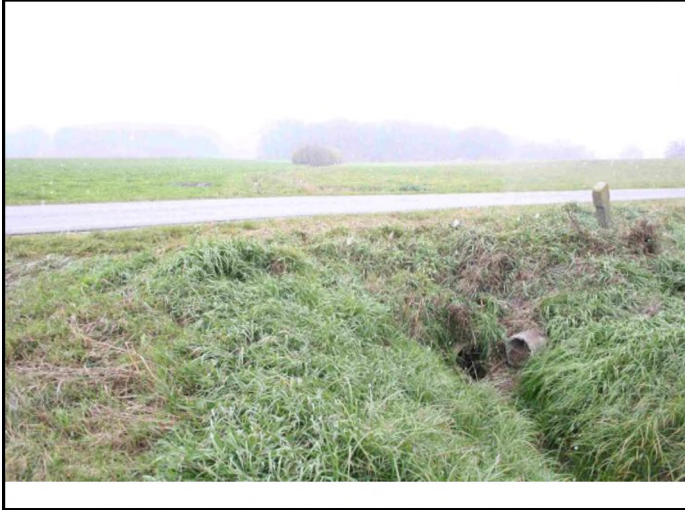
Nr.: 2544-022_001_he.JPG

Bedeutung im Habitatverbund: hoch
Verkehrsdichte: sehr gering
Brückenindex: 0,025
Durchlass-Tauglichkeit: unpassierbar

Priorität Festlegung: **mittel**
