Einschätzung von Durchlass-Bauwerken und Gefährdung des Fischotters

Aufnahme Nummer: 2544-023

Aufnahme-Datum: 04.11.2009

Gewässername: k.A.
Lage: am Sportplatz östlich Hohenzieritz
Straße: Dorfverbindung
sonstige Straße
Todfunde: 0

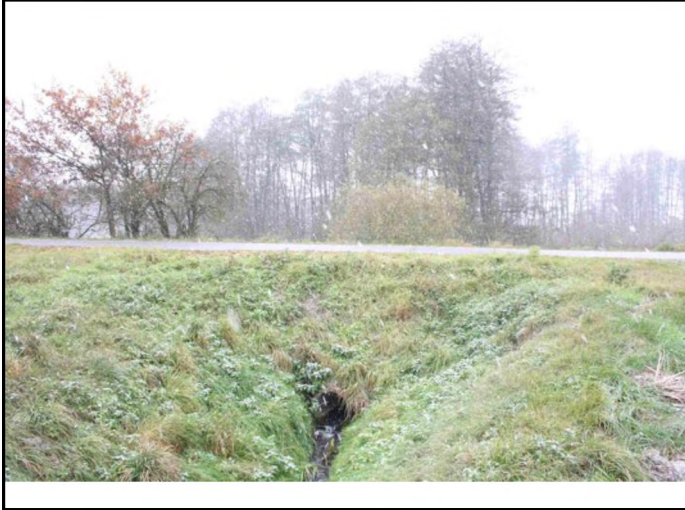
Nr.: 2544-023_001_he.JPG

Brückentyp: Rohrdurchlass
Durchlaß Durchmesser: k.A.

Lichte Breite [m]: 0,6
Lichte Höhe [m]: 0,6
Bermen-Anzahl: keine
Bermenform: k.A.

Bedeutung im Habitatverbund: hoch
Verkehrsdichte: sehr gering
Brückenindex: 0,028
Durchlass-Tauglichkeit: unpassierbar

| Kastendurchlass/Maul eins. Berme | <input checked="" type="checkbox"/> | Markierstruktur Podest | <input type="checkbox"/> |
| Trockenröhre einbringen | <input checked="" type="checkbox"/> | Wiesenzufahrten verlegen | <input type="checkbox"/> |
