Einschätzung von Durchlass-Bauwerken und Gefährdung des Fischotters

Aufnahme Nummer: 2544-026 Aufnahme-Datum: 04.11.2009

Gewässername: NSG Nonnenhof
Lage: zwischen Prillwitz und Zippelow
Straße: K 10
Kreisstraße
Totfunde: 0

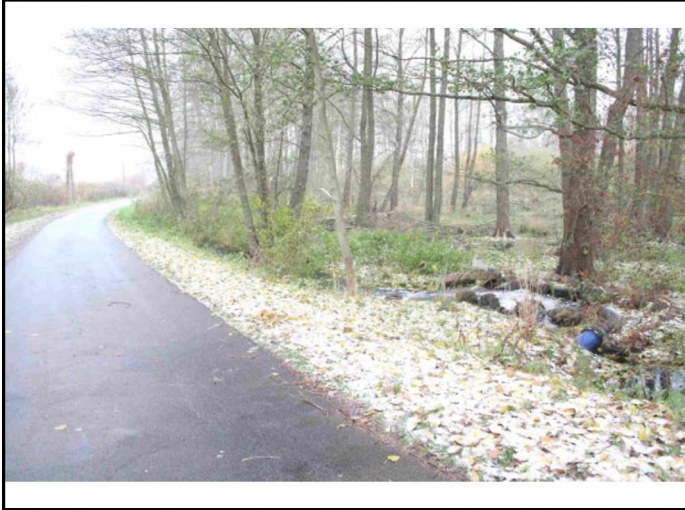
Nr.: 2544-026_001_he.JPG

sonstige Störfaktoren: DL submers

Durchlass vollständig geflutet?

Bedeutung im Habitatverbund: hoch
Verkehrsdichte: gering
Brückenindex: 0
Durchlass-Tauglichkeit: unpassierbar

"Gefährdungsbereich über gesamtes Bruchwaldgebiet bis Punkt 2544-024. Gesamtkonzeption notwendig."
