Einschätzung von Durchlass-Bauwerken und Gefährdung des Fischotters

Aufnahme Nummer: 2544-028

Aufnahme-Datum: 04.11.2009

Gewässername: k.A.
Lage: Höhe Zippelower Holz nördlich Zippelow
Straße: K 10
Kreisstraße
Todfunde: 0

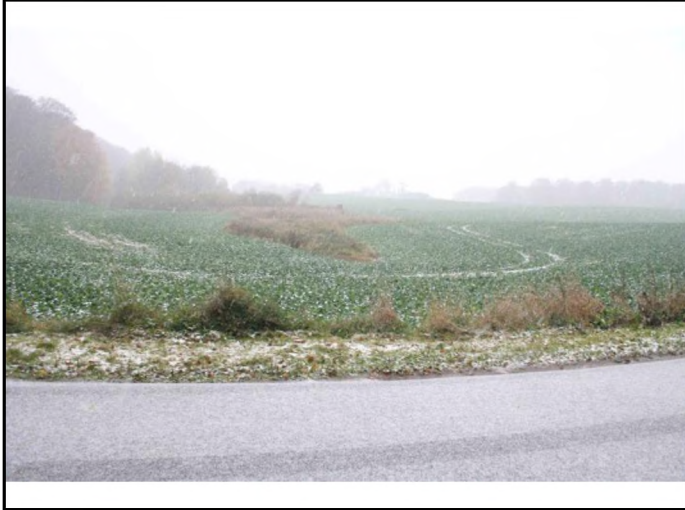
Nr.: 2544-028_001_he.JPG

Störfaktoren: Verrohrung

Brückentyp: kein Durchlass
Durchlaß Durchmesser: k.A.
Lichte Breite [m]: k.A.
Lichte Höhe [m]: k.A.
Bermen-Anzahl: k.A.
Bermenform: k.A.
Brückenlänge [m]: k.A.
Bermen-Neigung: k.A.
Bermen-Breite [m]: k.A.
Bermen-Verfügbar: k.A.

Bedeutung im Habitatverbund: mittel
Verkehrsdichte: gering
Brückenindex: 0
Durchlass-Tauglichkeit: unpassierbar

Geschwindigkeitsbegrenzung	<input type="checkbox"/>	Bermen an Ufer anbinden	<input type="checkbox"/>
Trockenröhre einbringen	<input checked="" type="checkbox"/>	Wiesenzufahrten verlegen	<input type="checkbox"/>
		Komplexmaßnahmen notwendig	<input type="checkbox"/>
