Einschätzung von Durchlass-Bauwerken und Gefährdung des Fischotters

Aufnahme Nummer: 2544-029 Aufnahme-Datum: 04.11.2009

Gewässername: k.A.
Lage: nordwestlich Lübkow
Straße: K 20
Kreisstraße
Todfunde: 0

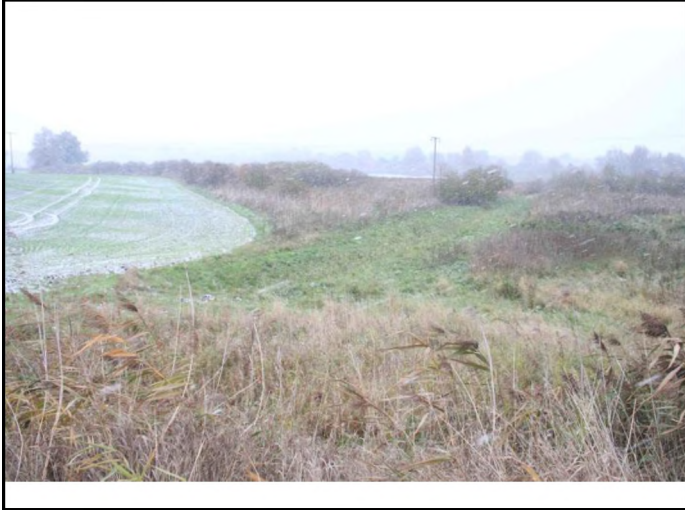
Nr.: 2544-029_001_he.JPG

sonstige Störfaktoren: DL verschüttet

Bedeutung im Habitatverbund: mittel
Verkehrsdichte: gering
Brückenindex: 0,01
Durchlass-Tauglichkeit: unpassierbar

"vorhandenen Durchlaß freilegen und freihalten"
