# Einschätzung von Durchlass-Bauwerken und Gefährdung des Fischotters

Aufnahme Nummer: 2544-030

Aufnahme-Datum: 04.11.2009

Gewässername: k.A.  
Lage: östlich Lübkow  
Straße: K 20  
Kreisstraße  
Todfunde: 0

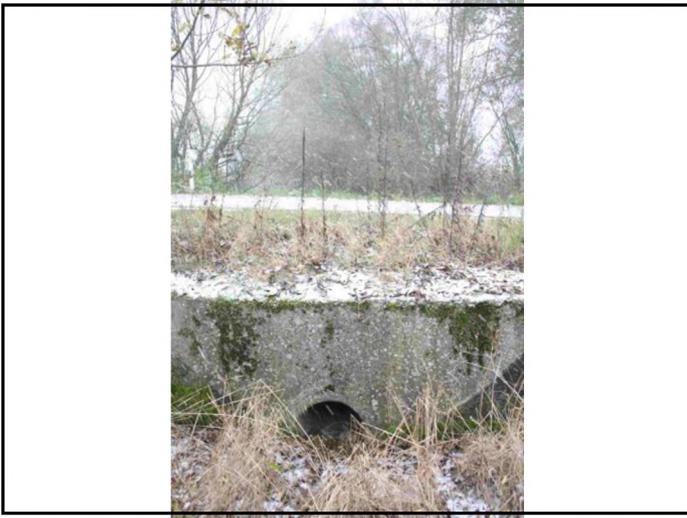
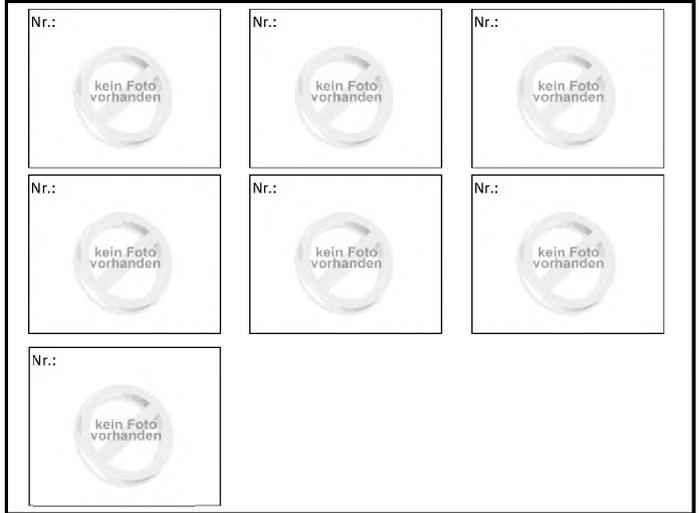
Nr.: 2544-030\_001\_he.JPG

sonstige Störfaktoren: DL verschüttet

Bedeutung im Habitatverbund: hoch  
Verkehrsdichte: gering  
Brückenindex: 0,007  
Durchlass-Tauglichkeit: unpassierbar

**Priorität Festlegung: sehr hoch**

Geschwindigkeitsbegrenzung	<input type="checkbox"/>	Bermen an Ufer anbinden	<input type="checkbox"/>
Trockenröhre einbringen	<input checked="" type="checkbox"/>	Wiesenzufahrten verlegen	<input type="checkbox"/>
		Komplexmaßnahmen notwendig	<input type="checkbox"/>

"Ersetzen der vorhandenen Röhre durch 0,8 m-Durchlaß"
