Einschätzung von Durchlass-Bauwerken und Gefährdung des Fischotters

Aufnahme Nummer: 2545-003

Aufnahme-Datum: 21.10.2009

Gewässername: k.A.
Lage: westlicher Ortsrand Blankensee
Straße: L 34
Landesstraße
Totfunde: 0

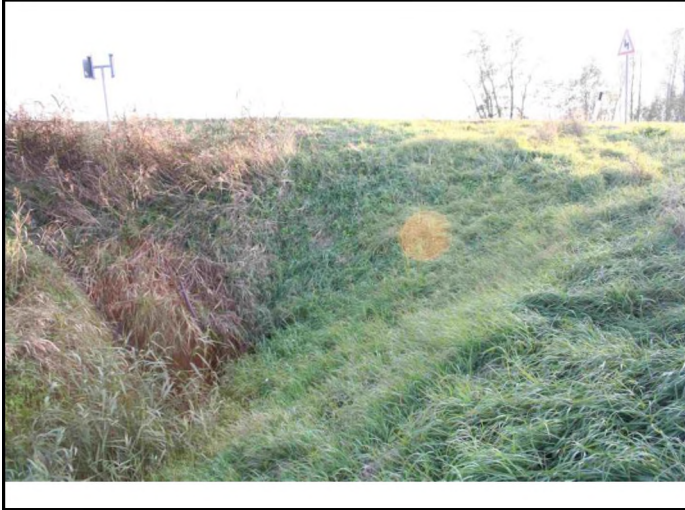
Nr.: 2545-003_001_he.JPG

Bedeutung im Habitatverbund: hoch
Verkehrsdichte: sehr gering
Brückenindex: 0,033
Durchlass-Tauglichkeit: unpassierbar

Geschwindigkeitsbegrenzung	<input type="checkbox"/>	Bermen an Ufer anbinden	<input type="checkbox"/>
Trockenröhre einbringen	<input checked="" type="checkbox"/>	Wiesenzufahrten verlegen	<input type="checkbox"/>
		Komplexmaßnahmen notwendig	<input type="checkbox"/>
