Einschätzung von Durchlass-Bauwerken und Gefährdung des Fischotters

Aufnahme Nummer: 2545-004

Aufnahme-Datum: 21.10.2009

Gewässername: k.A.
Lage: südlicher Ortsausgang Blankensee
Straße: L 34
Landesstraße
Totfunde: 0

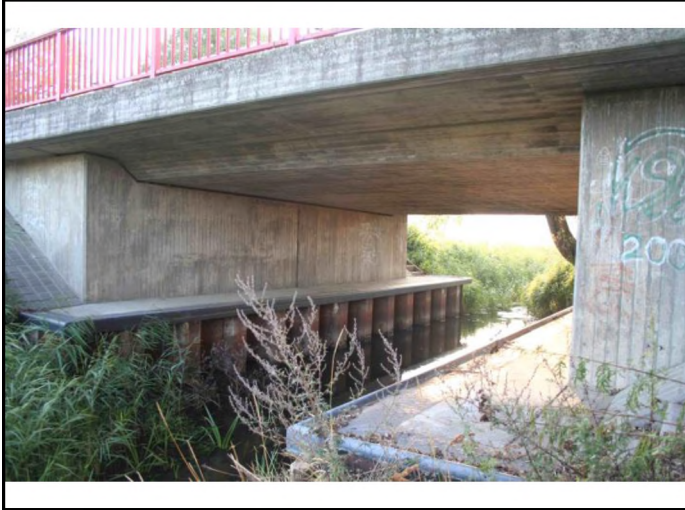
Nr.: 2545-004_001_he.JPG

Brückentyp:	Kastenbrücke	Durchlaß Durchmesser:	k.A.
Lichte Breite [m]:	6	Brückenlänge [m]:	10
Lichte Höhe [m]:	2,8		
Bermen-Anzahl:	beidseitig		
Bermenform:	Podest DU natur		
Bermen-Neigung:	0-15°	Bermen-Breite [m]:	1
Bermen-Verfügbar:	ständig trocken

Bedeutung im Habitatverbund: hoch
Verkehrsdichte: sehr gering
Brückenindex: 1,68
Durchlass-Tauglichkeit: gut geeignet

Geschwindigkeitsbegrenzung	<input type="checkbox"/>	Bermen an Ufer anbinden	<input checked="" type="checkbox"/>
Trockenröhre einbringen	<input type="checkbox"/>	Wiesenzufahrten verlegen	<input type="checkbox"/>
		Komplexmaßnahmen notwendig	<input type="checkbox"/>
