Einschätzung von Durchlass-Bauwerken und Gefährdung des Fischotters

Aufnahme Nummer: 2545-005 Aufnahme-Datum: 21.10.2009

Gewässername: k.A.
Lage: nördlich Blankensee
Straße: k.A.
Bahntrasse
Todfunde: 0

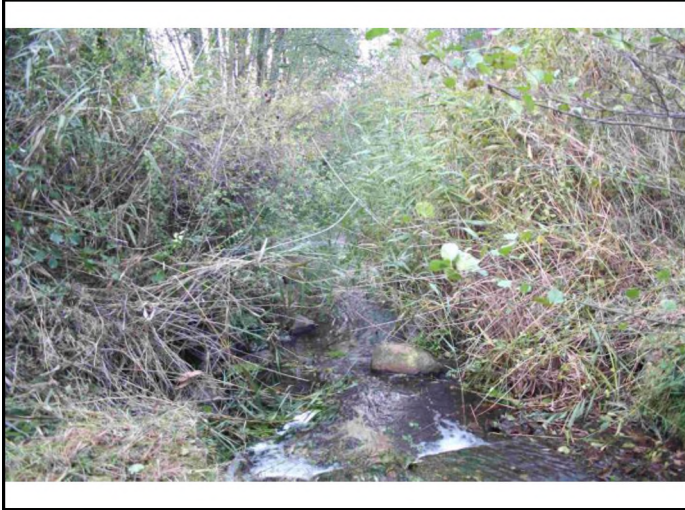
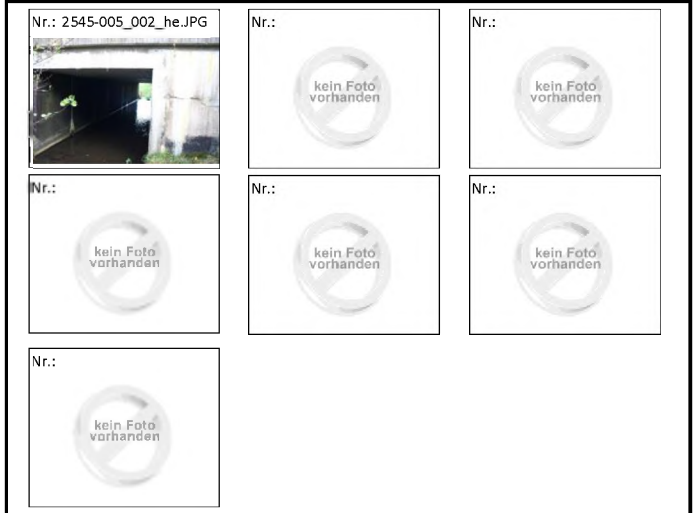
Nr.: 2545-005_001_he.JPG

Bedeutung im Habitatverbund: hoch
Verkehrsdichte: gering
Brückenindex: 0,433
Durchlass-Tauglichkeit: ungeeignet

"DL ist alt und erneuerungsbedürftig, bei Ersatz Bermen realisieren."

Trennung Wehr Durchlass	<input type="checkbox"/>	keine notwendig	<input type="checkbox"/>
Installation oberhalb Wehr	<input type="checkbox"/>	Markierstruktur Steinsch	<input checked="" type="checkbox"/>
Installation unterhalb Wehr	<input type="checkbox"/>	Markierstruktur Ufersubstrat	<input checked="" type="checkbox"/>
Entfernung Rechen	<input type="checkbox"/>	Markierstruktur Laufbohle fest	<input type="checkbox"/>
Entfernung sonstige Hindernisse	<input type="checkbox"/>	Markierstruktur Laufbohle schwimmend	<input type="checkbox"/>
Kastendurchlass/Maul eins. Berme	<input checked="" type="checkbox"/>	Markierstruktur Podest	<input type="checkbox"/>
Kastendurchlass/Maul beids. Berme	<input type="checkbox"/>	Verrohrung öffnen	<input type="checkbox"/>
Markierstruktur einseitig	<input checked="" type="checkbox"/>	Leit-/Schutzzäune notwendig	<input type="checkbox"/>
Markierstruktur beidseitig	<input type="checkbox"/>	Leitstrukturen/ -senken einrichten	<input type="checkbox"/>
