Einschätzung von Durchlass-Bauwerken und Gefährdung des Fischotters

Aufnahme Nummer: 2545-006

Aufnahme-Datum: 21.10.2009

Gewässername: k.A.
Lage: in Blenkensiee
Straße: k.A.
Bahntrasse
Todfunde: 0

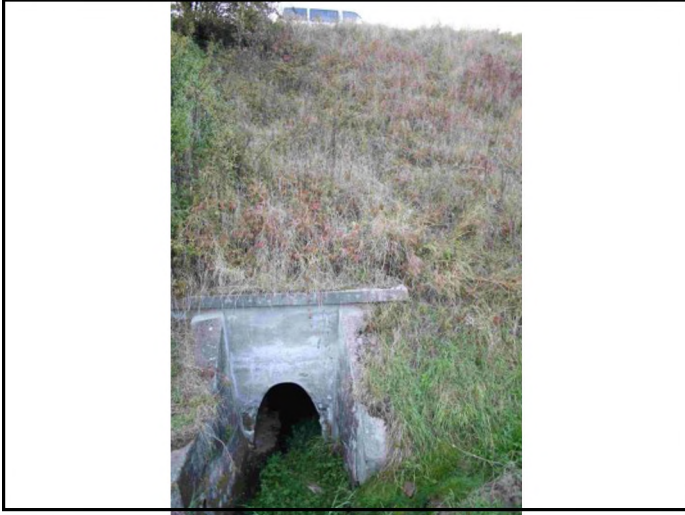
Nr.: 2545-006_001_he.JPG

Bedeutung im Habitatverbund: mittel
Verkehrsdichte: gering
Brückenindex: 0,027
Durchlass-Tauglichkeit: wenig geeignet

Geschwindigkeitsbegrenzung	<input type="checkbox"/>	Bermen an Ufer anbinden	<input type="checkbox"/>
Trockenröhre einbringen	<input checked="" type="checkbox"/>	Wiesenzufahrten verlegen	<input type="checkbox"/>
		Komplexmaßnahmen notwendig	<input type="checkbox"/>
