# Einschätzung von Durchlass-Bauwerken und Gefährdung des Fischotters

Aufnahme Nummer: 2545-007

Aufnahme-Datum: 22.10.2009

Gewässername: k.A.  
Lage: 1. Bach östlich Blankensee  
Straße: K 27  
Kreisstraße  
Todfunde: 0

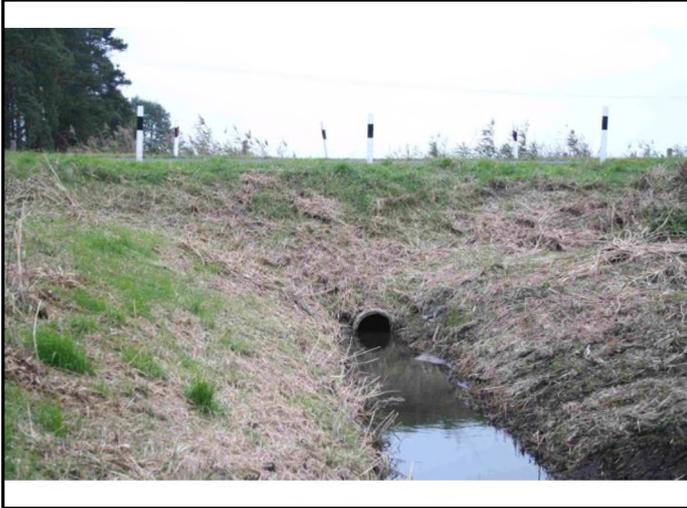
Nr.: 2545-007\_001\_he.JPG

Bedeutung im Habitatverbund: hoch  
Verkehrsdichte: gering  
Brückenindex: 0,014  
Durchlass-Tauglichkeit: unpassierbar

"KDL bildet Verlängerung des RDL"

Geschwindigkeitsbegrenzung	<input type="checkbox"/>	Bermen an Ufer anbinden	<input type="checkbox"/>
Trockenröhre einbringen	<input checked="" type="checkbox"/>	Wiesenzufahrten verlegen	<input type="checkbox"/>
		Komplexmaßnahmen notwendig	<input type="checkbox"/>
